PLAN PARCIAL DE REFORMA INTERIOR APR 4.4-03 "HÚMERA-C/ARENAL", EN EL MUNICIPIO DE POZUELO DE ALARCÓN.

ANEXO 4 - ESTUDIO DE ARBOLADO

PERSEA Soluciones Ambientales S.L.

Abril 2020

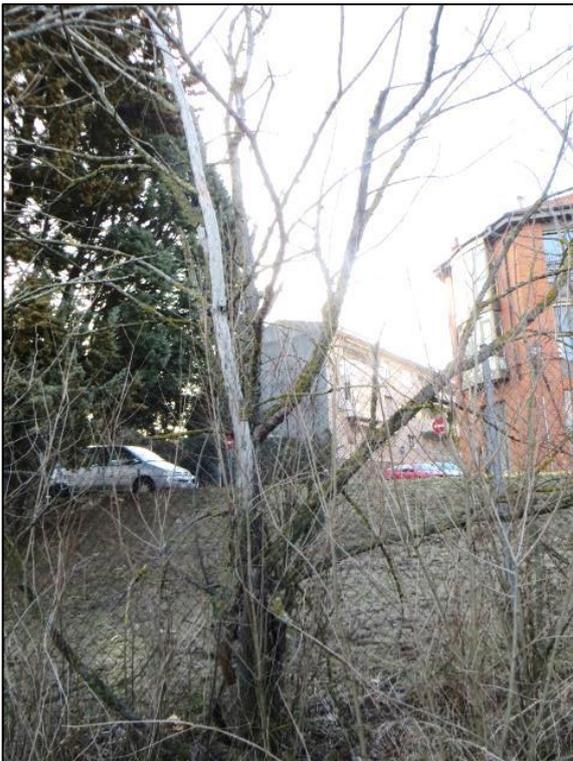
FICHA N° 1. Código EAH-1	
Referencia catastral	3659103VK3735N0001DM
Coordenadas UTM (x, y)	433431, 4475779
Especie	<i>Ulmus pumila</i>
Número ejemplares	1
Dimensiones	Altura (m) 3,5 m
	Diámetro en la base (cm) 19 cm
Edad estimada	10 años
Descripción general y estado fitosanitario	Olmo de crecimiento espontáneo, ramificado desde su base, con el tronco principal seco y descortezado a partir de aproximadamente 80 cm del suelo, y heridas en la base del tronco. Crece enredado en un vallado existente. No tiene valor ornamental.
Fotografía

Ubicación en Plan Parcial	Residencial colectivo
Diagnos	Conservación y limpieza.
Observaciones	Quizá precise una ligera poda para eliminar ramas secas y las ramas más bajas.

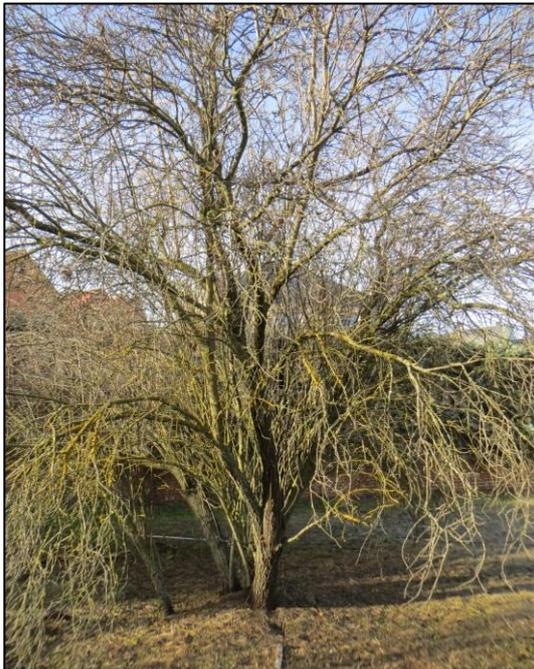
FICHA N° 2. Código EAH-2		
Referencia catastral	3659103VK3735N0001DM	
Coordenadas UTM (x, y)	433420, 4475778	
Especie	<i>Prunus dulcis</i>	
Número ejemplares	3	
Dimensiones	Altura (m)	3,5 m (el ejemplar principal)
	Diámetro en la base (cm)	20,4 cm (el ejemplar principal)
Edad estimada	35 años. Árbol en su etapa madura.	
Descripción general y estado fitosanitario	Ejemplar de almendro probablemente plantado de forma artificial, con dos pies más situados a menos de 1 m, de menor edad y dimensiones y carácter espontáneo. Todos ellos presentan ramificaciones desde 0,5 m de la base. Los dos ejemplares secundarios tienen fuertes inclinaciones y presentan un follaje muy desequilibrado. El almendro principal presenta un buen estado fitosanitario, aunque algo envejecido. Por su tamaño y frondosidad de la copa, presenta un cierto valor ornamental.	
Fotografía y detalle

Diagnóstico	Conservación.	
Observaciones

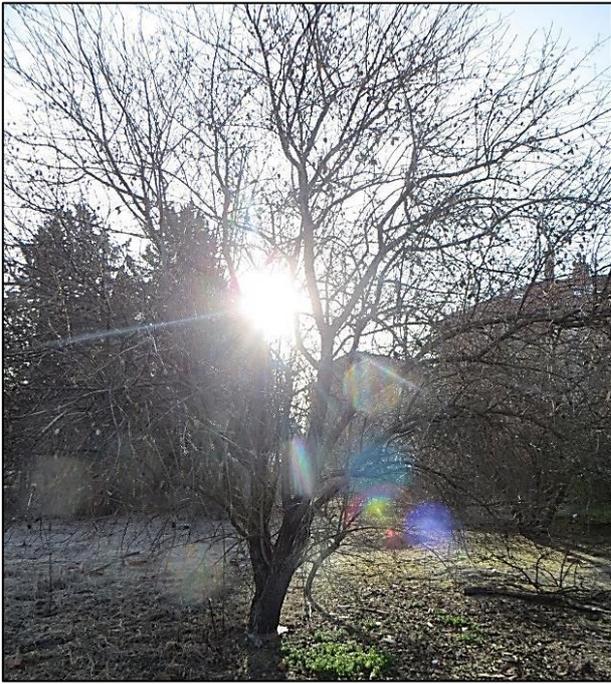
FICHA N° 3. Código EAH-3		
Referencia catastral	3659103VK3735N0001DM	
Coordenadas UTM (x, y)	433417, 4475787	
Especie	<i>Prunus dulcis</i>	
Número ejemplares	1	
Dimensiones	Altura (m)	3,5 m
	Diámetro en la base (cm)	28,9 cm
Edad estimada	30 años. Árbol en su etapa madura.	
Descripción general y estado fitosanitario	Ejemplar de almendro probablemente plantado de forma artificial. Presenta 2 troncos codominantes prácticamente desde la base, con corteza incluida, lo que puede dar lugar a roturas. Presenta ramificaciones muy bajas. El almendro principal presenta un buen estado fitosanitario, aunque algo envejecido. Por su tamaño y frondosidad de la copa, presenta un cierto valor ornamental.	
Fotografía

Ubicación en Plan Parcial	Residencial colectivo	
Diagnóstico	Conservación.	
Observaciones

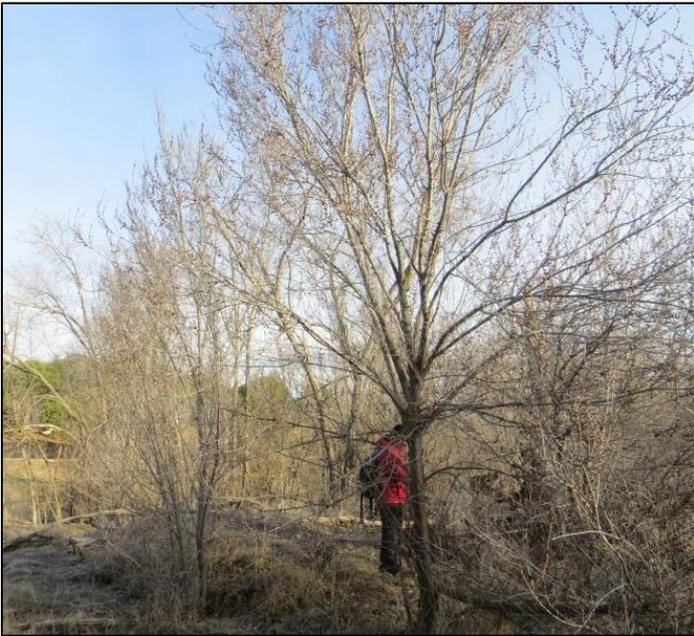
FICHA N° 4. Código EAH-4		
Referencia catastral	3659103VK3735N0001DM	
Coordenadas UTM (x, y)	433405, 4475806	
Especie	<i>Ulmus pumila</i>	
Número ejemplares	4	
Dimensiones	Altura (m)	3 m (el de más altura)
	Diámetro en la base (cm)	10,4 cm (diámetro medio de cada ejemplar)
Edad estimada	15 años, el de más edad	
Descripción general y estado fitosanitario	Grupo de olmos. 2 de ellos son renuevos de raíz con porte arbustivo, otro es un árbol con tronco bien diferenciado, y el último presenta dos troncos codominantes con una gran inclinación. Los más altos tienen un cierto valor ornamental, pero muy escaso.	
Fotografía

Ubicación en Plan Parcial	Residencial colectivo	
Diagnos	Tala.	
Observaciones	Escaso valor ornamental.

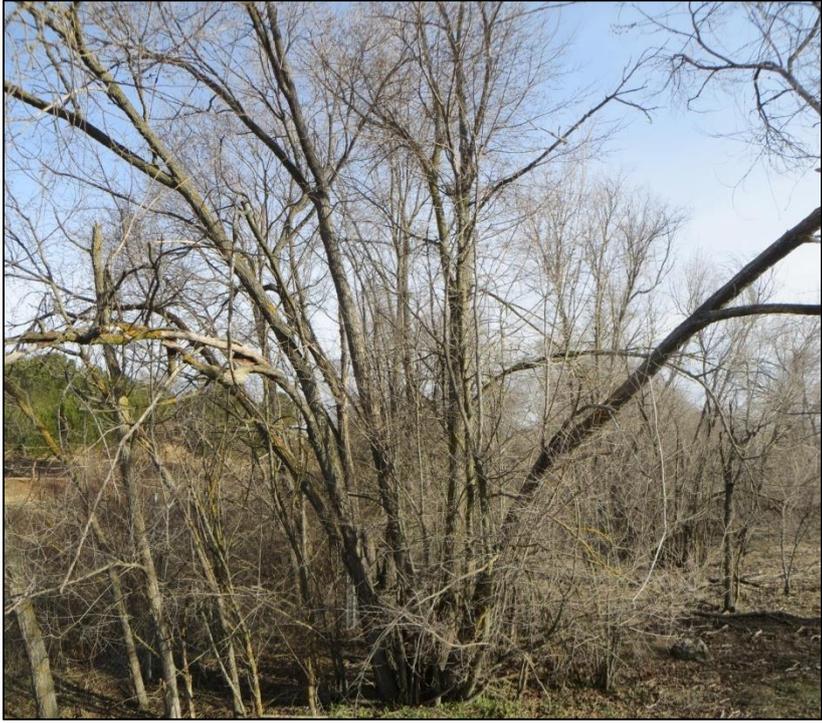
FICHA N° 5. Código EAH-5		
Referencia catastral	3659103VK3735N0001DM	
Coordenadas UTM (x, y)	433392, 4475818	
Especie	<i>Ulmus pumila</i>	
Número ejemplares	1	
Dimensiones	Altura (m)	4 m
	Diámetro en la base (cm)	10,4 cm (diámetro medio de cada ejemplar)
Edad estimada	25 años	
Descripción general y estado fitosanitario	Se trata de un solo ejemplar con múltiples troncos que surgen de un único punto, probablemente su origen es un antiguo tocón. Algunos de estos troncos están secos y descortezados. Crece de forma arbustiva, ramificando desde la base. Su crecimiento es asilvestrado por lo que su valor ornamental es muy limitado.	
Fotografía

Ubicación en Plan Parcial	Residencial colectivo	
Diagnóstico	Tala	
Observaciones	Debido a que se originan en un tocón, el trasplante puede ser muy problemático, y no merece la pena por su mal estado fitosanitario y su escaso valor ornamental.

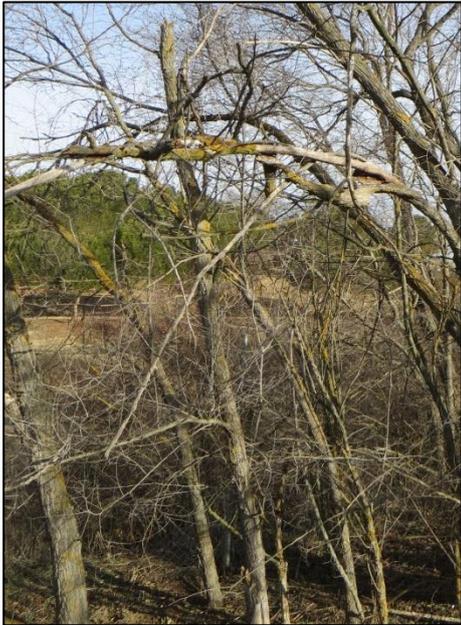
FICHA N° 6. Código EAH-6	
Referencia catastral	3659103VK3735N0001DM
Coordenadas UTM (x, y)	433397, 4475816
Especie	<i>Ulmus pumila</i>
Número ejemplares	1
Dimensiones	Altura (m) 4,5 m
	Diámetro en la base (cm) 20,8 cm
Edad estimada	35 años
Descripción general y estado fitosanitario	Tiene un único tronco, roto a unos 3,5 m del suelo y está inclinado debido a que está muy cerca del ejemplar EAH-8. No tiene valor ornamental.
Fotografía

Ubicación en Plan Parcial	Residencial colectivo
Diagnóstico	Tala
Observaciones	El trasplante no merece la pena por su mal estado fitosanitario y su nulo valor ornamental.

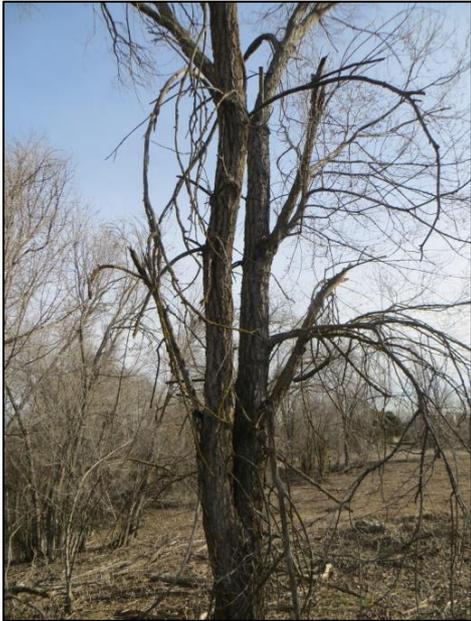
FICHA N° 7. Código EAH-7	
Referencia catastral	3659103VK3735N0001DM
Coordenadas UTM (x, y)	433405, 4475817
Especie	<i>Ulmus pumila</i>
Número ejemplares	1
Dimensiones	Altura (m) 5 m
	Diámetro en la base (cm) 37 cm
Edad estimada	35 años
Descripción general y estado fitosanitario	Ejemplar de olmo probablemente de crecimiento espontáneo. Presenta 2 troncos codominantes prácticamente desde la base y ramificaciones muy bajas. Presenta muchas ramas rotas y aspecto envejecido. Presenta escaso valor ornamental.
Fotografía

Ubicación en Plan Parcial	Residencial colectivo
Diagnos	Tala
Observaciones	El trasplante no merece la pena por su escaso valor ornamental.

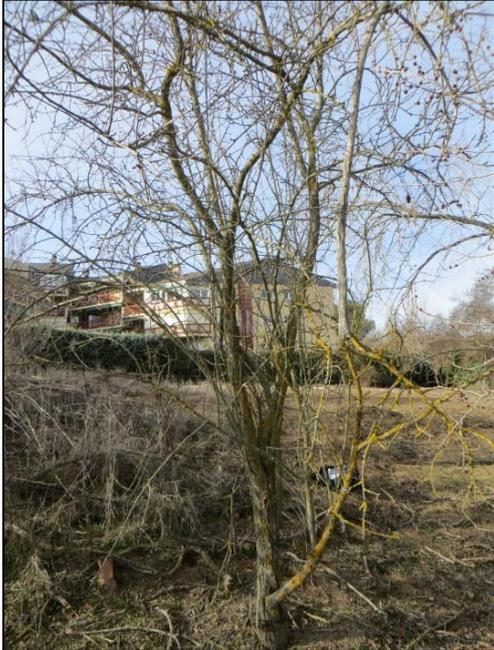
FICHA N° 9. Código EAH-9	
Referencia catastral	3659103VK3735N0001DM
Coordenadas UTM (x, y)	433407, 4475814
Especie	<i>Prunus dulcis</i>
Número ejemplares	1
Dimensiones	Altura (m) 3 m
	Diámetro en la base (cm) 15,8 cm
Edad estimada	25 años
Descripción general y estado fitosanitario	Ejemplar de almendro probablemente de crecimiento espontáneo. Presenta 2 troncos codominantes con corteza incluida, que se separan a 1 m del suelo, ramificación desde la base y aspecto muy asilvestrado. Presenta escaso valor ornamental.
Fotografía

Ubicación en Plan Parcial	Residencial colectivo
Diagnóstico	Tala.
Observaciones	Escaso valor ornamental.

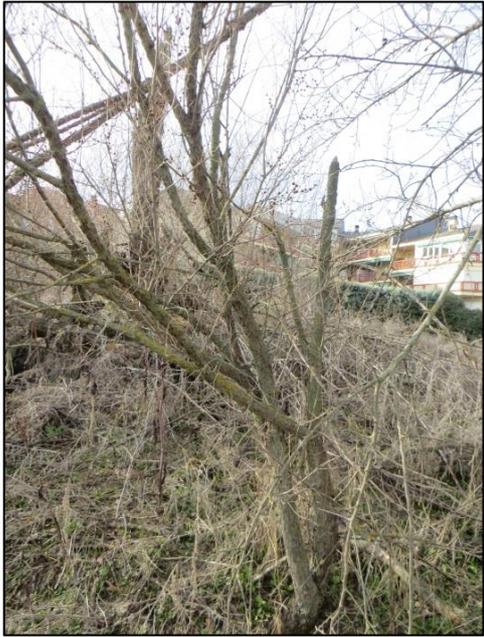
FICHA N° 10. Código EAH-10	
Referencia catastral	3659103VK3735N0001DM
Coordenadas UTM (x, y)	433407, 4475813
Especie	<i>Ulmus pumila</i>
Número ejemplares	1
Dimensiones	Altura (m) 2,2 m
	Diámetro en la base (cm) 14,3 cm
Edad estimada	15 años
Descripción general y estado fitosanitario	Ejemplar de olmo de crecimiento espontáneo, que crece en varios troncos desde la base, probablemente a partir de un tocón. Presenta ramas rotas y mal aspecto general con ramificación enmarañada y aspecto muy asilvestrado. Presenta nulo valor ornamental.
Fotografía

Ubicación en Plan Parcial	Residencial colectivo
Diagnosis	Tala.
Observaciones	Escaso valor ornamental.

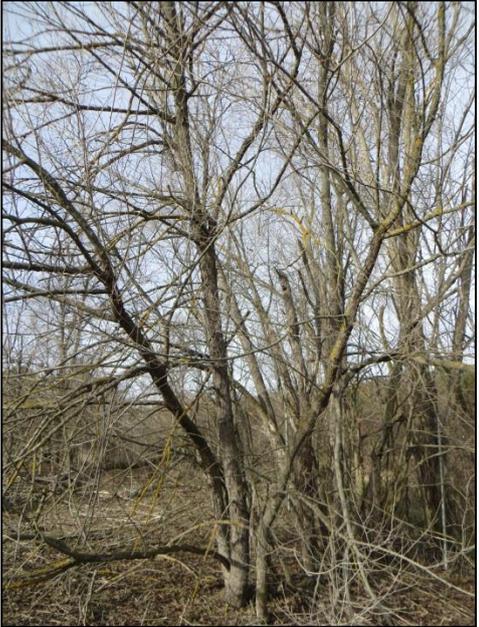
FICHA N° 11. Código EAH-11		
Referencia catastral	3659103VK3735N0001DM	
Coordenadas UTM (x, y)	433407, 4475813	
Especie	<i>Ulmus pumila</i>	
Número ejemplares	2	
Dimensiones	Altura (m)	4,2 m
	Diámetro en la base (cm)	18,7 cm
Edad estimada	25 años	
Descripción general y estado fitosanitario	Aunque se cuenta como 2 ejemplares, se trata de una zona con múltiples troncos que crecen agrupados en dos puntos, probablemente a partir de un tocón. Muchos de los troncos tienen fuertes inclinaciones. Presenta ramas rotas y mal aspecto general con ramificación enmarañada desde la base, y aspecto muy asilvestrado. Presenta un escaso valor ornamental debido a su altura y frondosidad.	
Fotografía

Ubicación en Plan Parcial	Residencial colectivo	
Diagnóstico	Tala.	
Observaciones	Escaso valor ornamental.

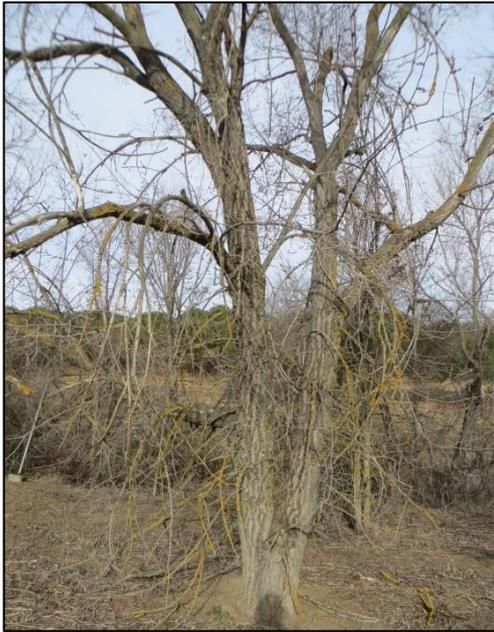
FICHA N° 12 Código EAH-12	
Referencia catastral	3659103VK3735N0001DM
Coordenadas UTM (x, y)	433420, 4475830
Especie	<i>Ulmus pumila</i>
Número ejemplares	1
Dimensiones	Altura (m) 5,5 m
	Diámetro en la base (cm) 41,6 cm
Edad estimada	35 años
Descripción general y estado fitosanitario	Olmo probablemente de crecimiento espontáneo. Presenta dos grandes troncos codominantes desde 0,5 cm de la base. Presenta ramas rotas, ramificación enmarañada desde la base, y aspecto envejecido. Presenta un cierto valor ornamental debido a su altura y frondosidad.
Fotografía

Ubicación en Plan Parcial	Residencial colectivo
Diagnóstico	Conservación.
Observaciones
