**APÉNDICE N° 1**  
**ESTUDIO ACÚSTICO**

**Estudio Acústico del Plan Parcial de  
Reforma Interior del APR-4.2-02 del  
P.G.O.U. de Pozuelo de Alarcón (Madrid)**

**APÉNDICE Nº 2**  
**INVENTARIO DE ARBOLADO**

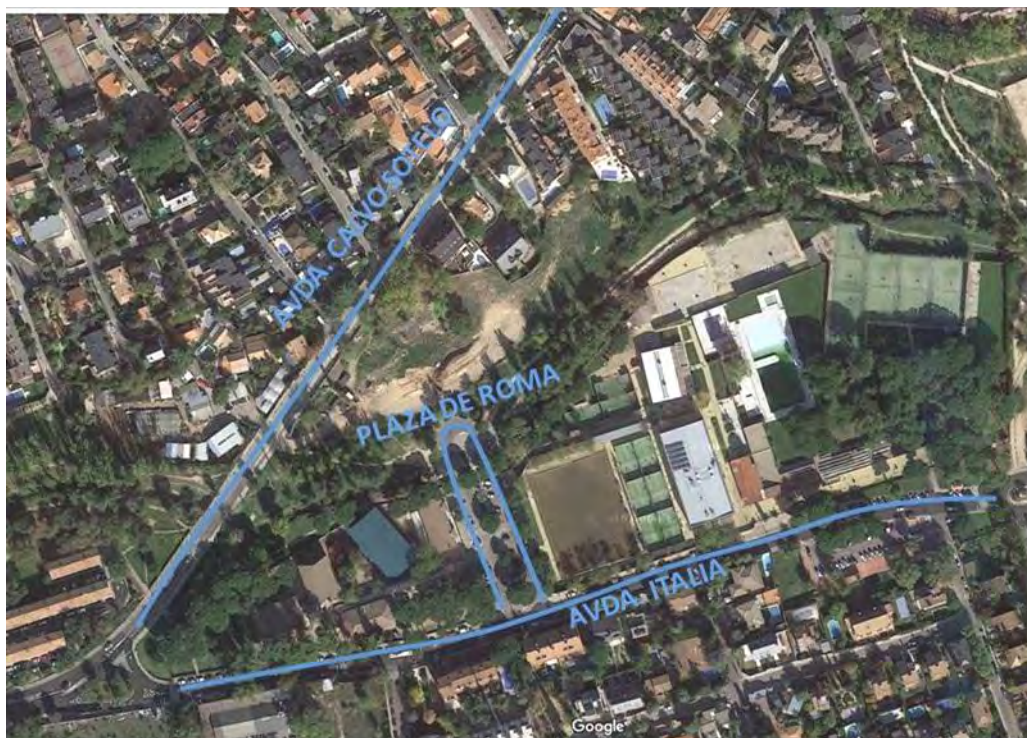
Fuentes de ruido

- Avenida de Leopoldo Calvo Sotelo
- Avenida de Italia
- Plaza de Roma

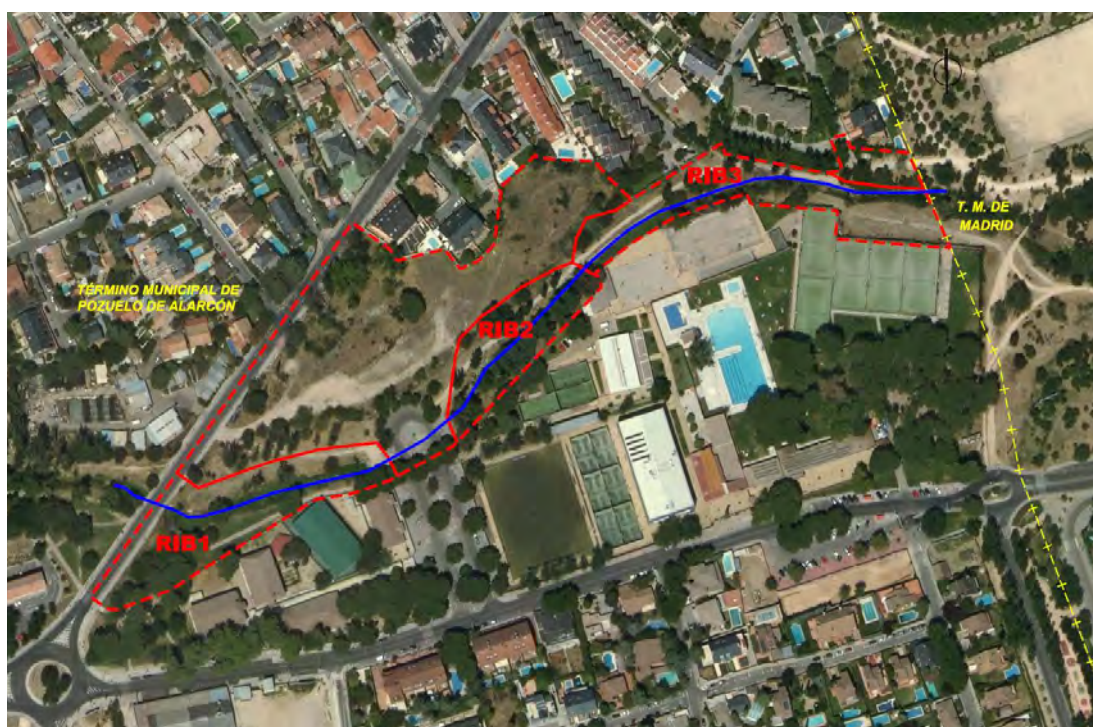
Figura 2. Zonificación de la zona de ribera

El estudio de la vegetación asociada al arroyo se ha dividido en 3 zonas que se han denominado RIB1 en la parte occidental, RIB2 en la zona central y RIB3 en la parte oriental. En la figura 2 se muestra esta zonificación.

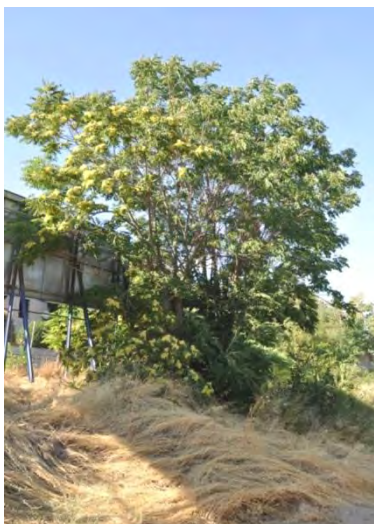
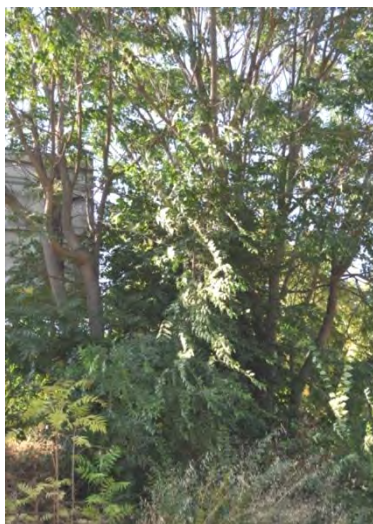
**Aa1** (situación: ñ-7, figura 3)

Estado fitosanitario: ejemplar de mayor tamaño de un conjunto de tres, procedentes de un mismo ejemplar.

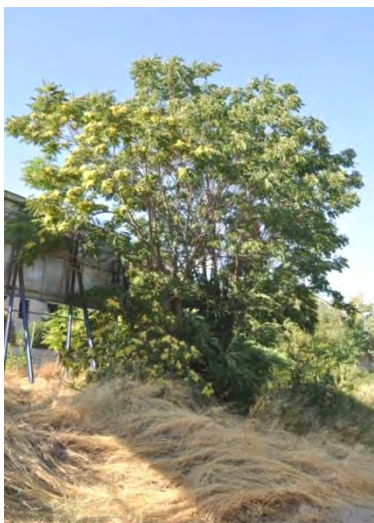
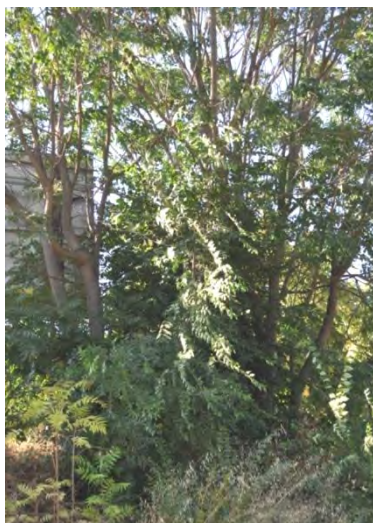
**Aa2** (situación: ñ-7, figura 3)

Estado fitosanitario: ejemplar de un conjunto de tres, procedentes de un mismo ejemplar.

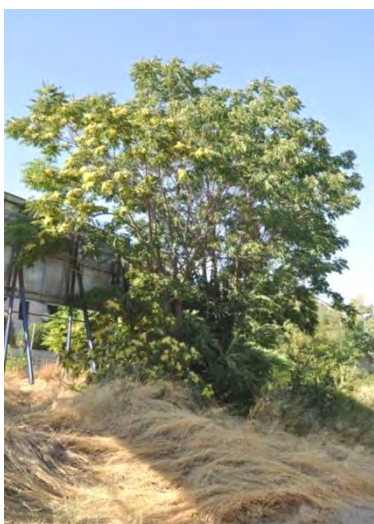
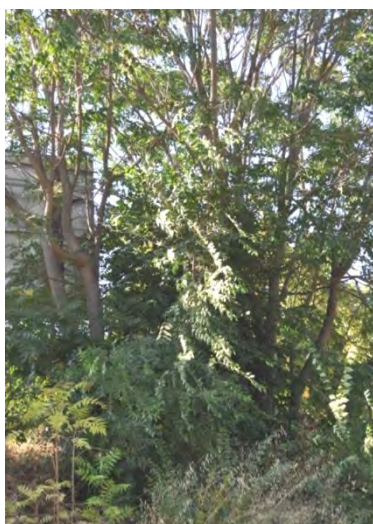
**Aa3** (situación: ñ-7, figura 3)

Estado fitosanitario: ejemplar de un conjunto de tres, procedentes de un mismo ejemplar.

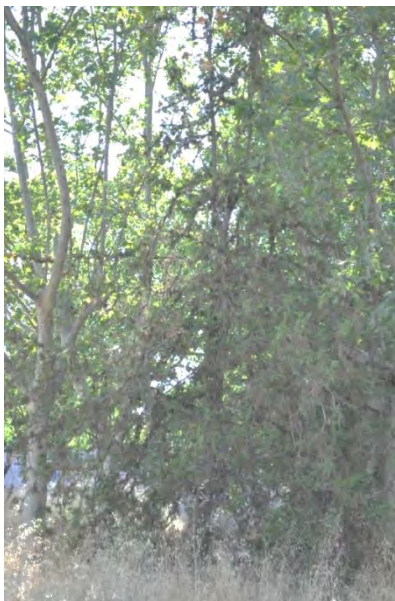
**Ca1** (situación: h-12, figura 3)

Estado fitosanitario: buena parte de la copa está seca y es muy clara

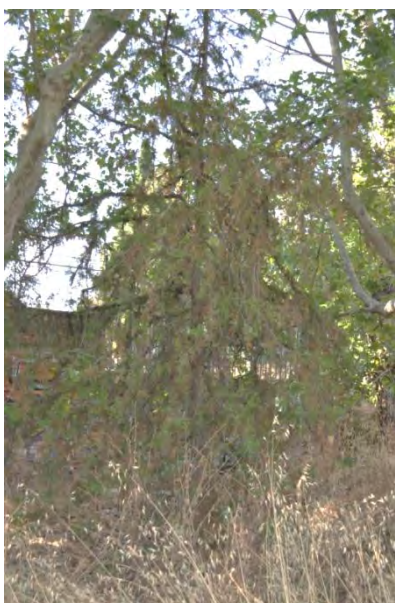
**Ca2** (situación: h-12, figura 3)

Estado fitosanitario: buena parte de la copa está seca y es muy clara

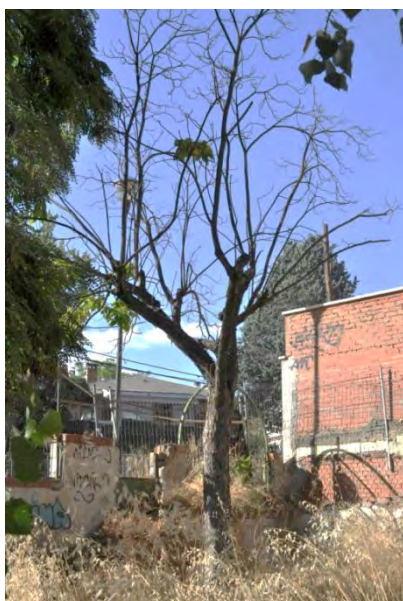
**Cb1** (situación: g-12, figura 3)

Estado fitosanitario: árbol casi muerto. Cicatrices de podas de ramas gruesas. Sólo tiene un 5% de copa aproximadamente

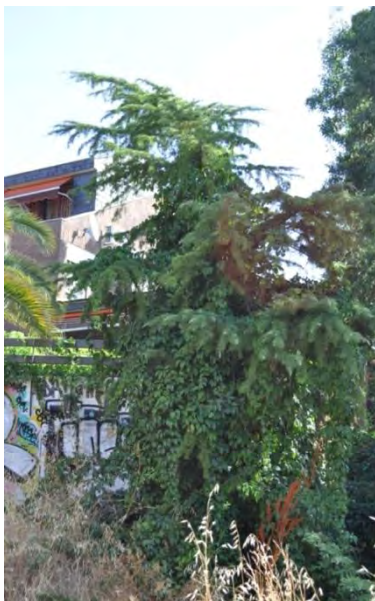
**Cd1** (situación: d-26, figura 3)

Estado fitosanitario: copa parcialmente cubierta de *Parthenocissus quinquefolia*

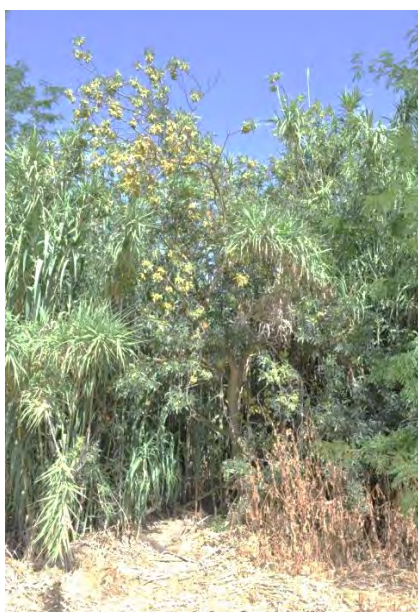
**Fa1** (situación: f-24, figura 3)

Estado fitosanitario: copa deformada y escasa. Presenta ramillas terminales puntisecas

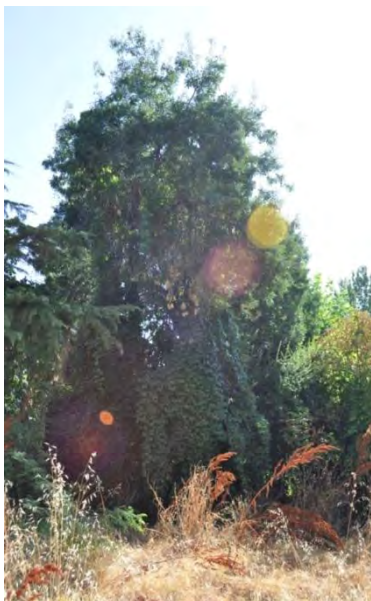
**Fa2** (situación: d-26, figura 3)

Estado fitosanitario: en buen estado. Copa algo deformada.  
Buena densidad. Copa parcialmente cubierta de  
*Parthenocissus quinquefolia*

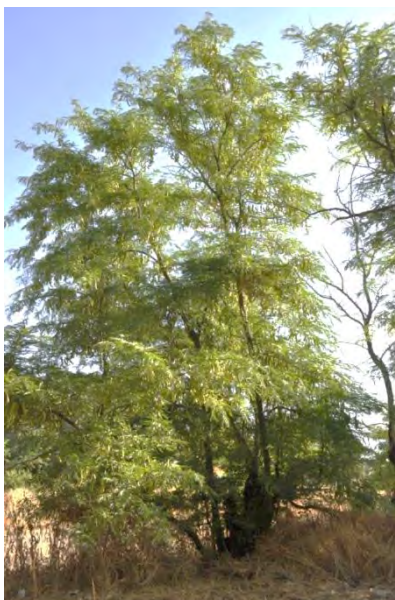
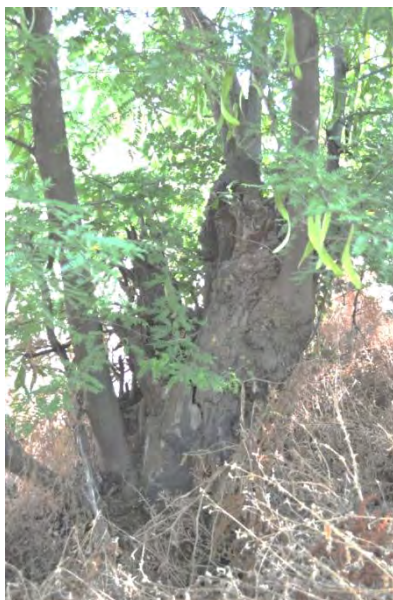
**Gt1** (situación: ñ-9, figura 3)

Estado fitosanitario: pudrición severa y desgarros

Observaciones: tiene algún otro brote de cepa de diámetro menor.

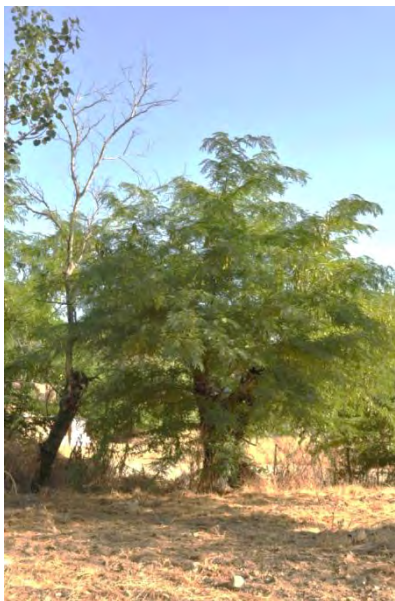
**Gt2** (situación: o-10, figura 3)

Estado fitosanitario: porte deformado. Presenta pudrición y un desgarró longitudinal grande

Observaciones: en la imagen del ejemplar se observa un pie muerto de la misma especie.

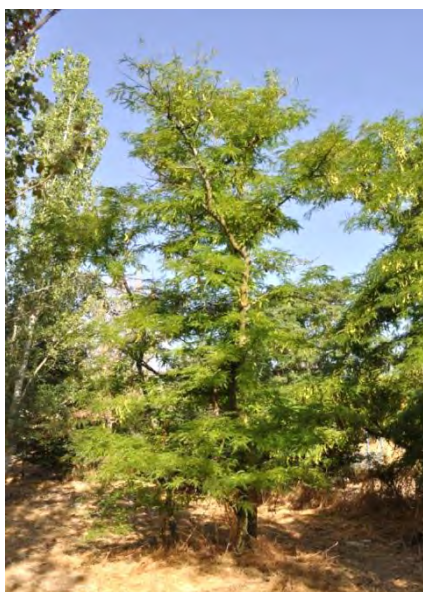
**Gt4** (situación: o-9, figura 3)

Estado fitosanitario: tiene una rama de dimensión considerable seca y tronchada tras sufrir puntisecazo

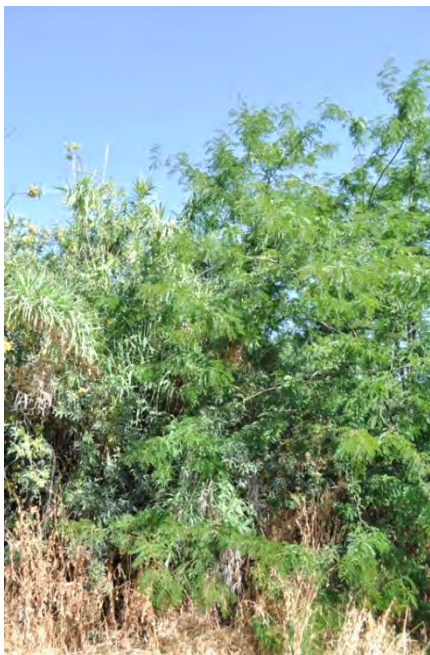
**Gt9** (situación: e-25, figura 3)

Estado fitosanitario: copa deformada

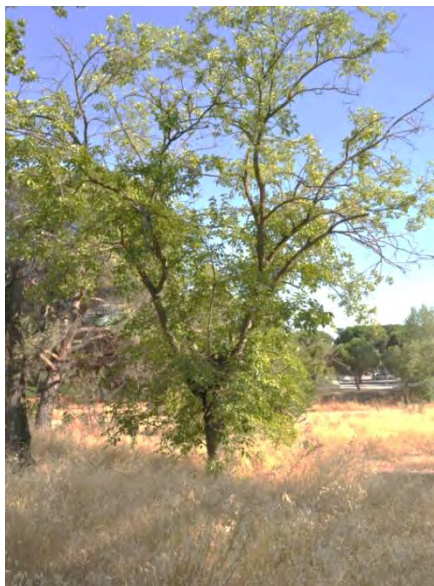
**Ma1** (situación: i-14, figura 3)

Estado fitosanitario: grandes zonas con pudrición. Daños importantes en corteza, en la zona inferior del fuste (a 1,5 m)

Observaciones: pie bifurcado a 2 m.

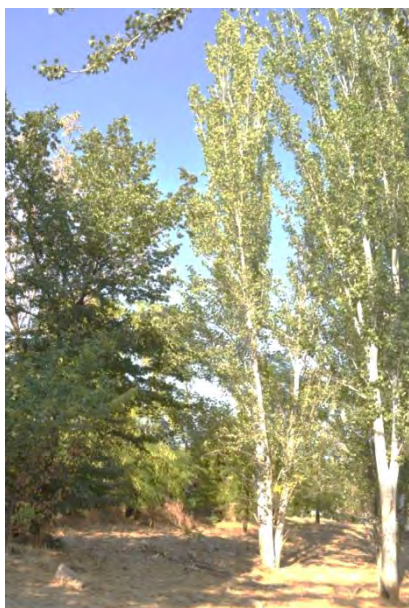
**Pab2** (situación: o-9, figura 3)

Estado fitosanitario: Daños en ramas y cepa. Densidad de copa media.

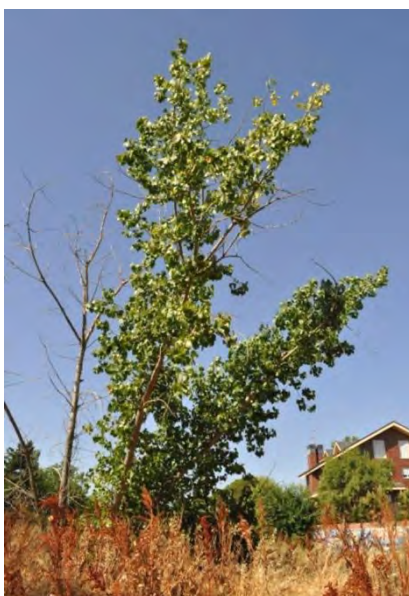
**Pc1** (situación: d-23, figura 3)

Estado fitosanitario: ambos fustes están muy inclinados. Copas muy claras y deformadas

Observaciones: 2 pies de la misma especie muertos junto a éste

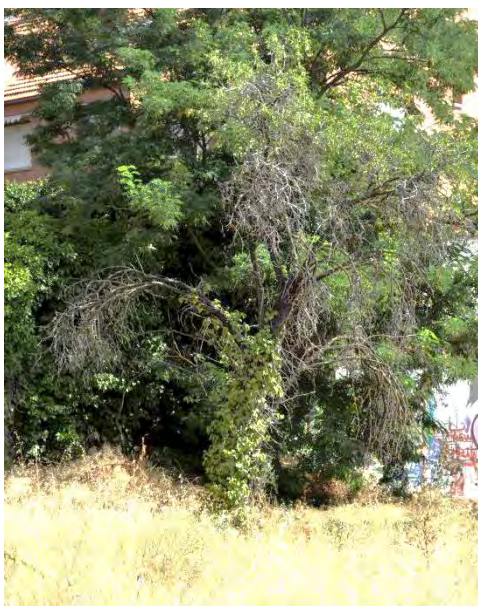
**Pd1** (situación: b-25, figura 3)

Estado fitosanitario: estado regular. Copa muy clara. Tronco parcialmente cubierto de *Parthenocissus quinquefolia*

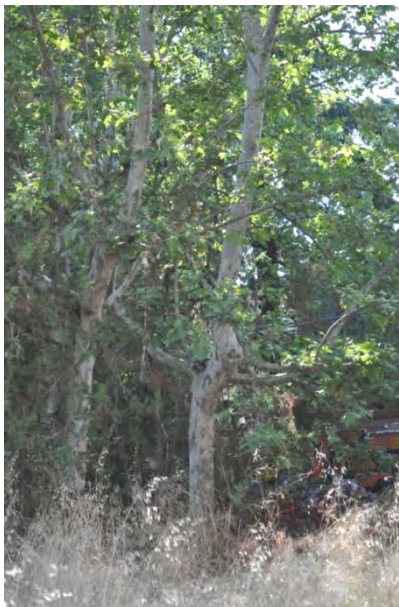
**Ph4** (situación: h-12, figura 3)

Estado fitosanitario: buen estado.

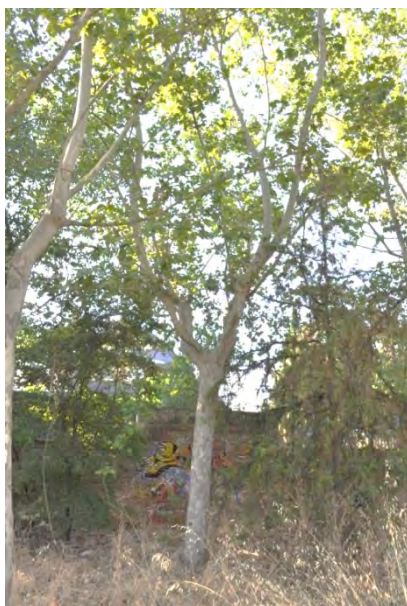
**Ph5** (situación: h-11, figura 3)

Estado fitosanitario: buen estado.

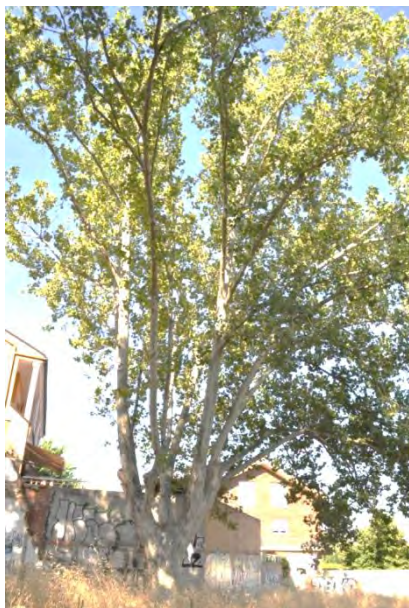
**Ph6** (situación: h-14, figura 3)

Estado fitosanitario: trifurcado a 3 m. Ramas con antracnosis que causa una brotación pobre de las hojas.

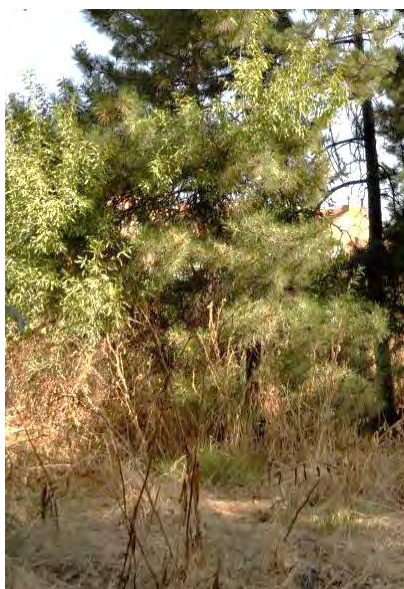
**Pn1** (situación: i-20, figura 3)

Estado fitosanitario: fuste muy torcido.

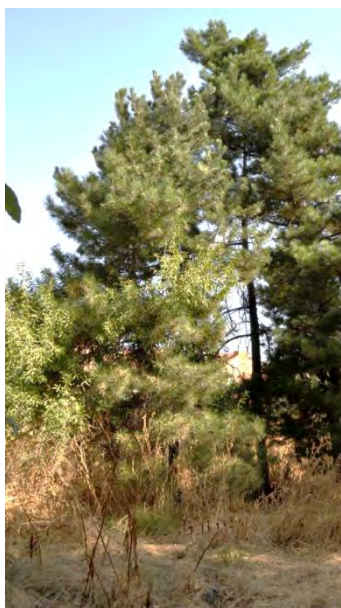
**Pn2** (situación: i-21, figura 3)

Estado fitosanitario: pie deformado y bifurcado a 4,0 m.

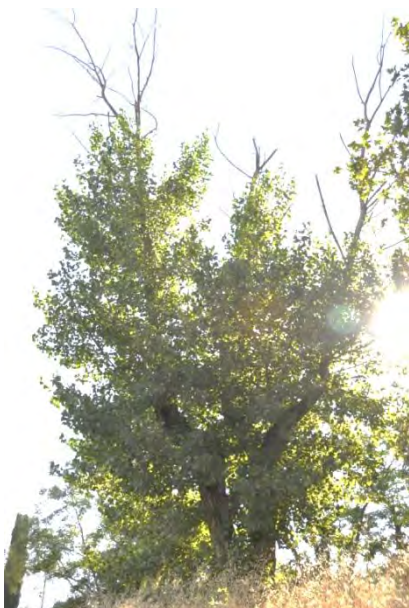
**Pon1** (situación: i-12, figura 3)

Estado fitosanitario: El tercio superior de la copa está puntiseca y muerta. Abundantes brotes epicórmicos.

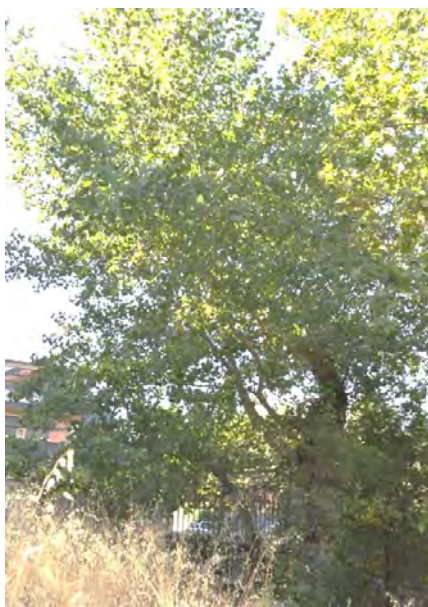
**Pon2** (situación: h-11, figura 3)

Estado fitosanitario: presenta podas mal cicatrizadas, pudiendo ser ramas tronchadas. Abundantes brotes epicórmicos

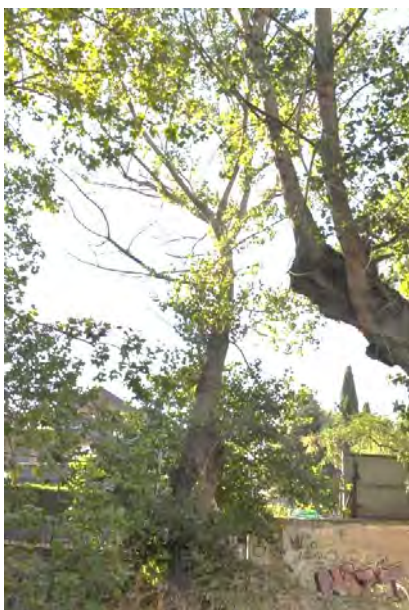
**Pon3** (situación: f-12, figura 3)

Estado fitosanitario: abundancia de ramas y ramillas secas. Abundancia de brotes epicórmicos. Pudrición del tronco. Copa deformada y muy clara.

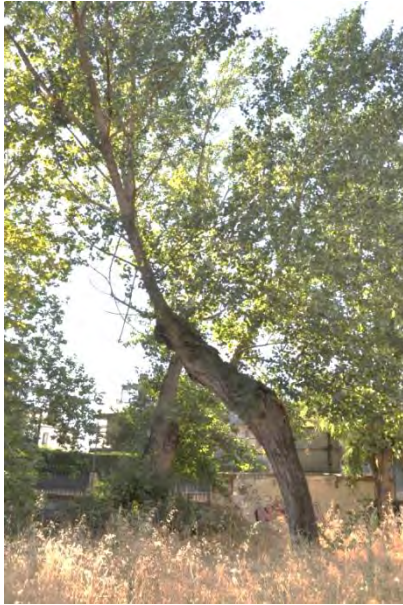
**Pon4** (situación: g-12, figura 3)

Estado fitosanitario: fuste inclinado. Presenta cuerpos de fructificación de hongos de pudrición del tronco. Copa muy deformada.

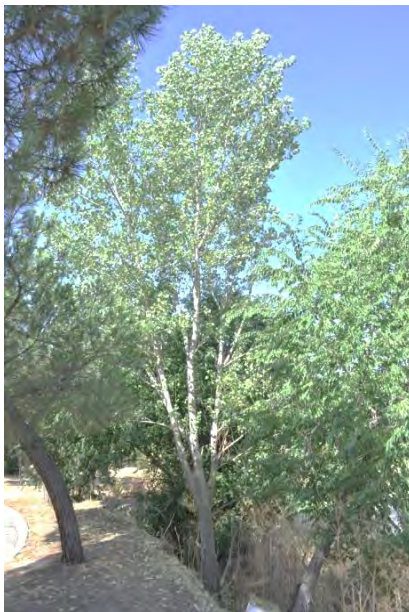
**Pon5** (situación: n-14, figura 3)

Estado fitosanitario: vitalidad buena con ramas inferiores secas. Fuste inclinado sin heridas o pudrición aparente. Densidad de copa media.

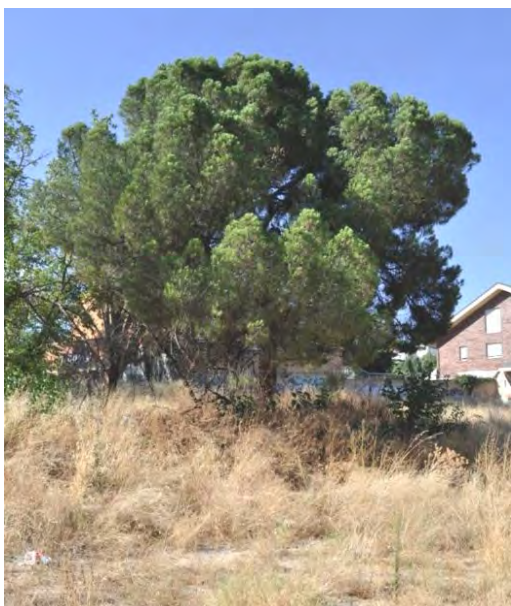
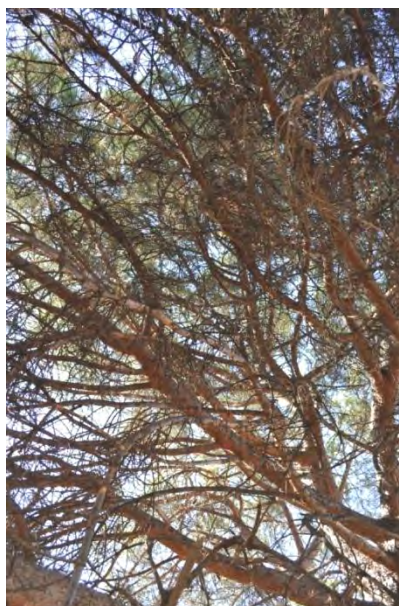
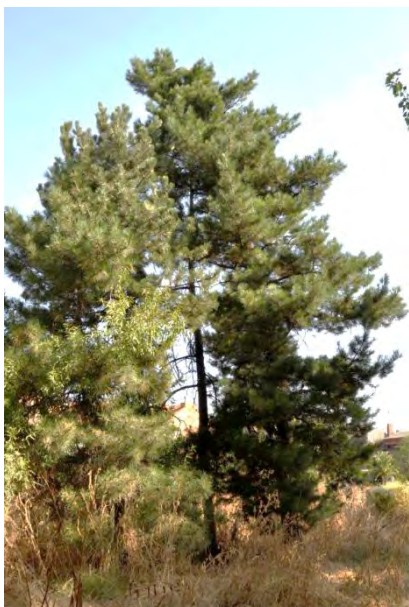
**Pr1** (situación: i-21, figura 3)

Estado fitosanitario: copa algo deformada.

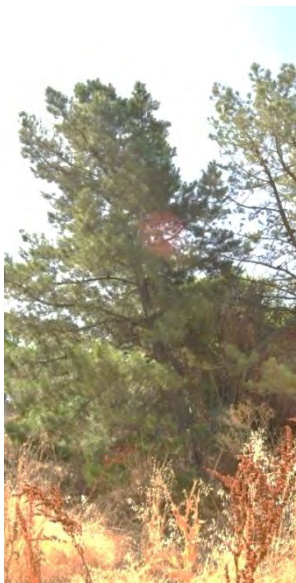
**Pr2** (situación: d-25, figura 3)

Estado fitosanitario: copa deformada. Fuste torcido y con exudaciones de resina en corteza.

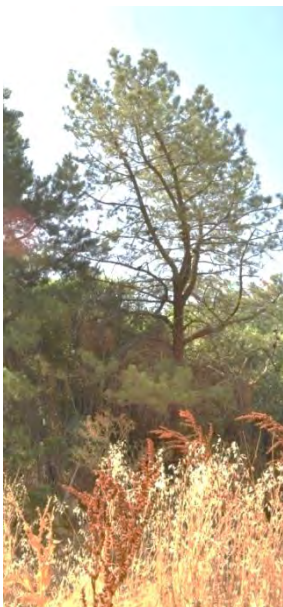
**Pr3** (situación: d-24, figura 3)

Estado fitosanitario: fuste muy torcido. Densidad de copa muy clara. Decrépito.

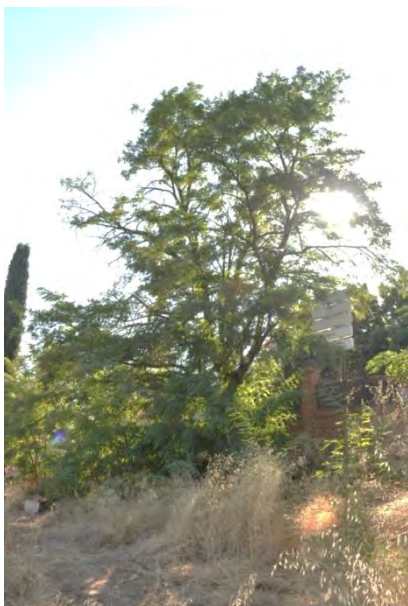
**Rp1** (situación: k-9, figura 3)

Estado fitosanitario: copa en parte seca.

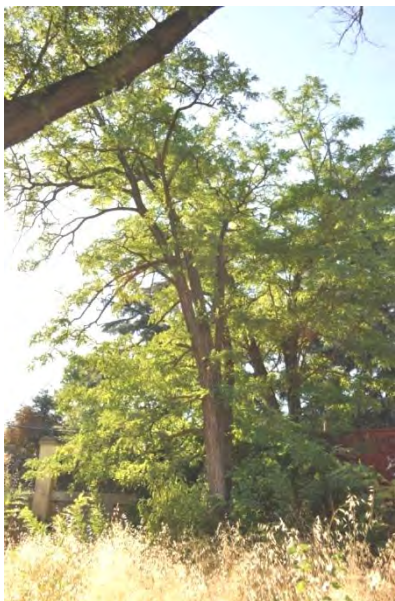
**Rp2** (situación: j-10, figura 3)

Estado fitosanitario: tronco trifurcado a 1,7 m. Ramillas puntisecas.

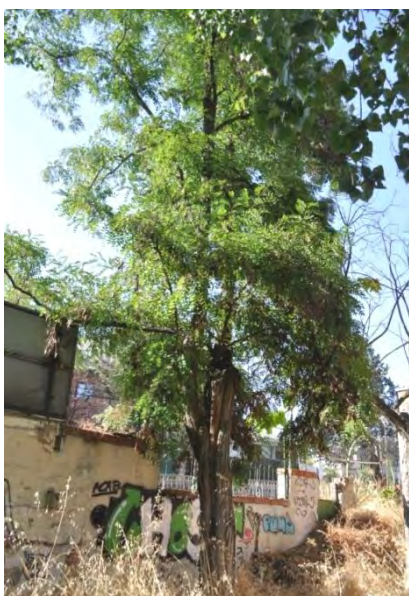
**Rp3** (situación: g-12, figura 3)

Estado fitosanitario: tronco fuste presenta podas de ramas gruesas y está algo deformado y trasmochado.

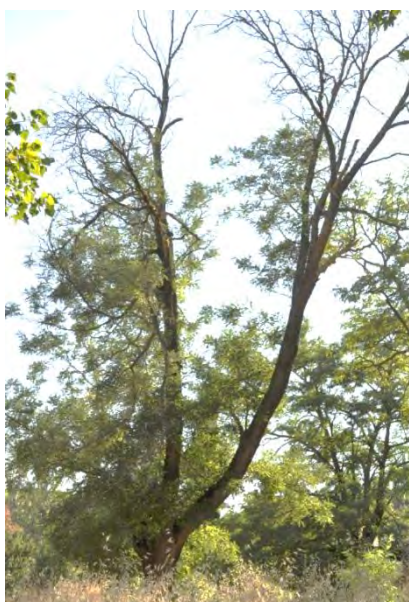
**Sj1** (situación: j-11, figura 3)

Estado fitosanitario: presenta abundantes brotes epicórmicos. Ramas desgarradas y fuste con podas mal cicatrizadas.

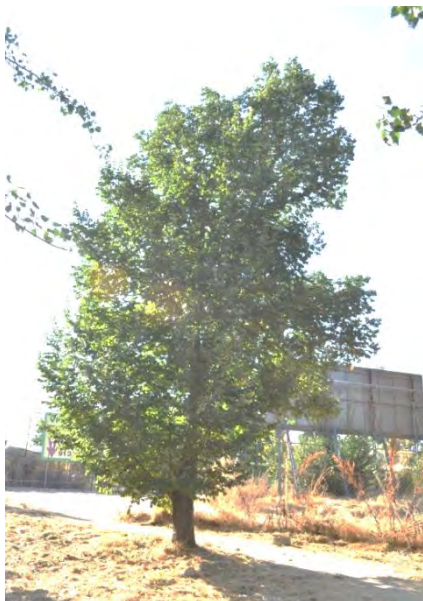
**Um2** (situación: 0-6, figura 3)

Estado fitosanitario: sin signos de puntisecado. Fuste con cierta inclinación pronunciada. Densidad de copa normal y copa algo deformada.

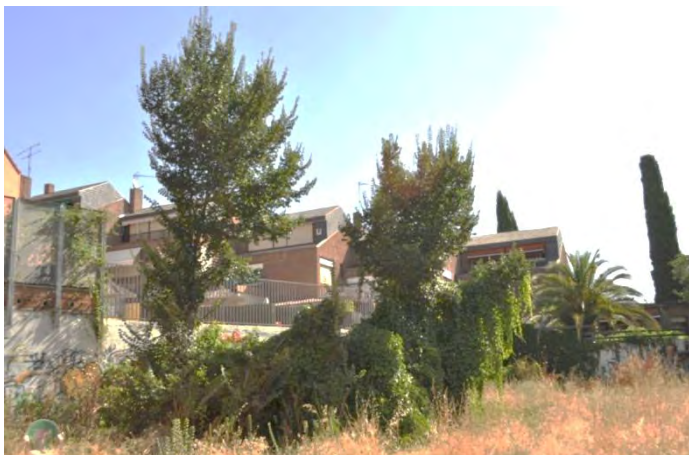
**Um6** (situación: c-25, figura 3)

Estado fitosanitario: copas parcialmente cubiertas de *Parthenocissus quinquefolia* y deformadas e inclinadas, pero no puntisecos.

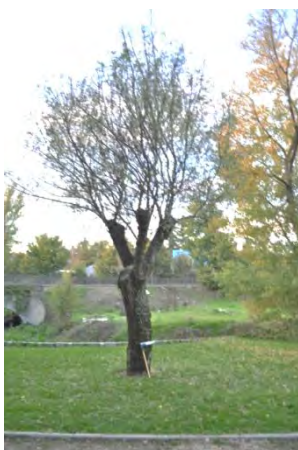
**Fa20 (situación: t-5, figura 3)**

Estado fitosanitario: trifurcado a 2,2 m. Podado tipo cabeza de gato con grandes cicatrices de poda

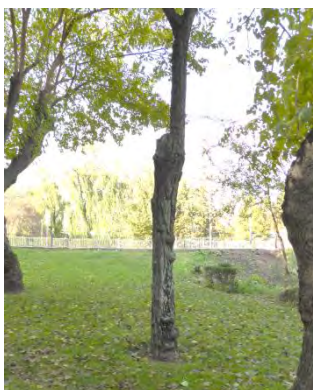
**Ma31** (situación: u-3, figura 3)

Estado fitosanitario: tronco con cicatriz de poda de rama gruesa

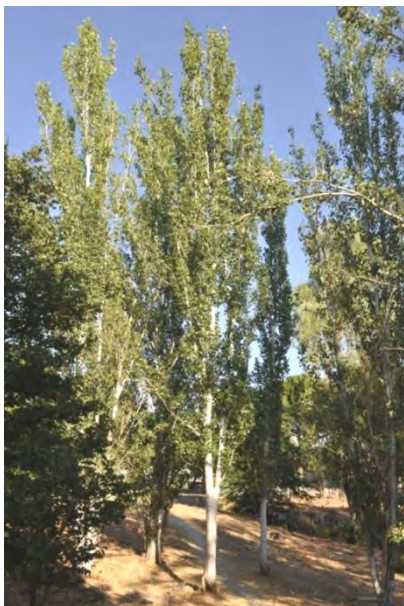
**Pab1** (situación: p-8 figura 3)

Estado fitosanitario: daños en la parte baja del tronco. Presenta pudrición en el tronco. Densidad de copa normal.

Pab1	<i>Populus alba</i> var. <i>bolleana</i>	p-8 (figura 3)	31,8	16,3 m	40	Daños en la parte baja del tronco. Presenta pudrición en el tronco. Densidad de copa normal		<b>Grupo 2</b> Red viaria	Tala
Pab2	<i>Populus alba</i> var. <i>bolleana</i>	o-9	20,7+ 18,6 + 4,3	17,3 m	26, 23 y 5	Presenta ramas y ramillas secas. Densidad de copa media	Trifurcado a nivel del suelo,	<b>Grupo 1</b> Residencial unifamiliar	
Pab3	<i>Populus alba</i> var. <i>bolleana</i>	p-9	29,6; 20,3; 17,6 El menor tronchado	17,3 m	37, 26 y 22	Daños en ramas y cepa. Densidad de copa media	Trifurcado a nivel del suelo. Uno de los troncos tronchado	<b>Grupo 2</b> Red viaria	Tala
Pab4	<i>Populus alba</i> var. <i>bolleana</i>	p-10	28,8	16,0 m	39	Copa sana con alguna rama puntiseca Tronco con pudriciones	Presenta un chupón de 45,6 cm de perímetro a 1 m de altura	<b>Grupo 2</b> Red viaria	Tala

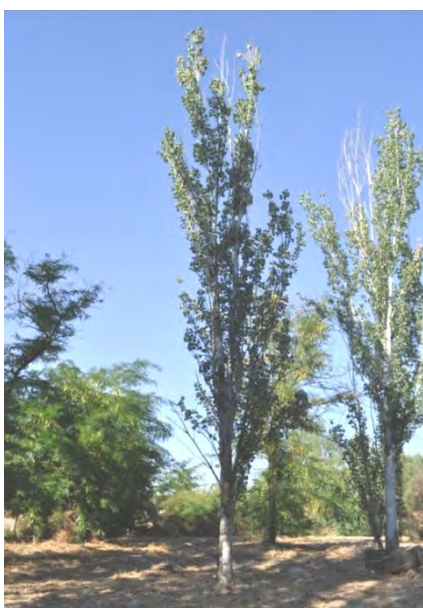
**Pab4** (situación: p-10, figura 3)

Estado fitosanitario: copa sana con alguna rama puntiseca

Observaciones: presenta un chupón de 45,6 cm de perímetro a 1 m de altura, cortado. Tronco con pudriciones.

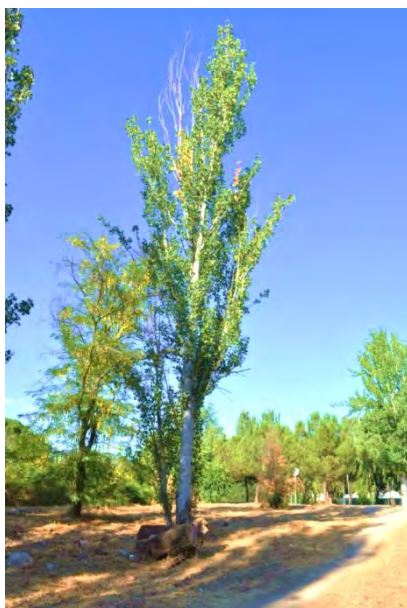
**Pab5** (situación: p-11, figura 3)

Estado fitosanitario: algunas ramas puntisecas. Presenta gran número de chupones desde el suelo y algunos daños en la corteza.

Cód.	Taxon	Sit.en fig.4	Diámetro (cm)	Altura (m)	Edad (años)	Estado fitosanitario	Observaciones	Grupo y Ordenac.	Actuación propuesta
Pab5	<i>Populus alba</i> var. <i>bolleana</i>	p-11	34,2	16,5 m	45	Algunas ramas puntisecas, Presenta gran número de chupones desde el suelo algunas ramas puntisecas. Presenta gran número de chupones desde el suelo y algunos daños en la corteza.		<b>Grupo 2</b> Red viaria	Tala
Pab6	<i>Populus alba</i> var. <i>bolleana</i>	q-6	45,1	15,0	57	Ramas puntisecas y algunos daños en la corteza en la parte baja del tronco		<b>Grupo 2</b> Red viaria	Tala
Pab7	<i>Populus alba</i> var. <i>bolleana</i>	q-6	51,9	16,0	65	Daños en la corteza		<b>Grupo 2</b> Red viaria	Tala
Pab8	<i>Populus alba</i> var. <i>bolleana</i>	p/q-7	30,4 y 19,9 (Uno de los troncos se ha tronchado).	14,5	38 y 25	Daño en corteza en el pie grueso aunque sin pudrición. Ramas puntisecas. Copa clara. Uno de los troncos se ha tronchado.	Pie doble	<b>Grupo 2</b> Red viaria	Tala

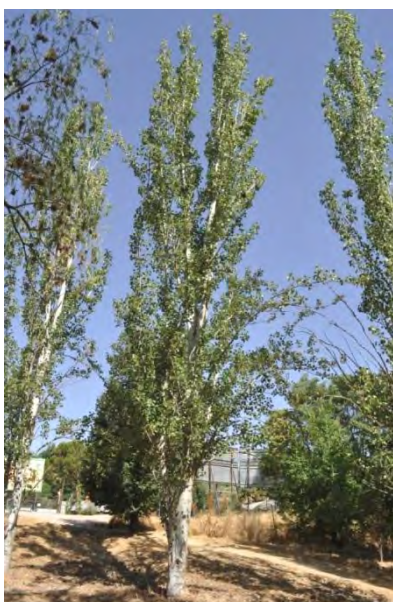
**Pab6** (situación: q-6, figura 3)

Estado fitosanitario: ramas puntisecas y algunos daños en la corteza en la parte baja del tronco.

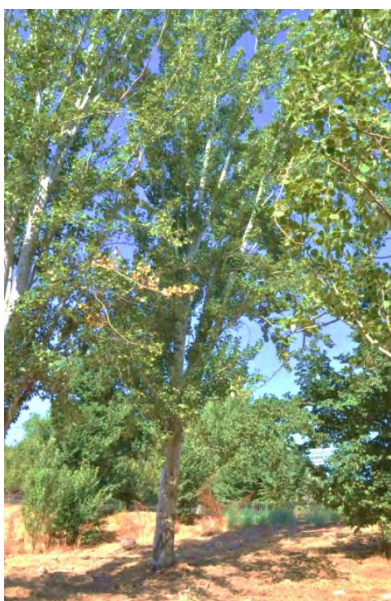
**Pab7** (situación: q-6, figura 3)

Estado fitosanitario: daños en la corteza.

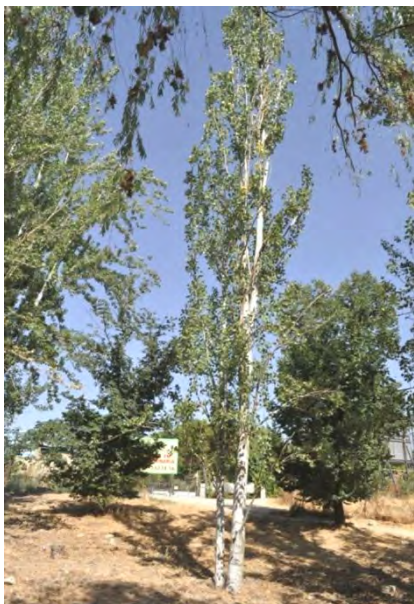
**Pab8** (situación: p/q-7, figura 3)

Estado fitosanitario: daño en corteza en el pie grueso aunque sin pudrición. Ramas puntisecas. Copa clara.

Uno de los troncos se ha tronchado con posterioridad al inventario inicial.

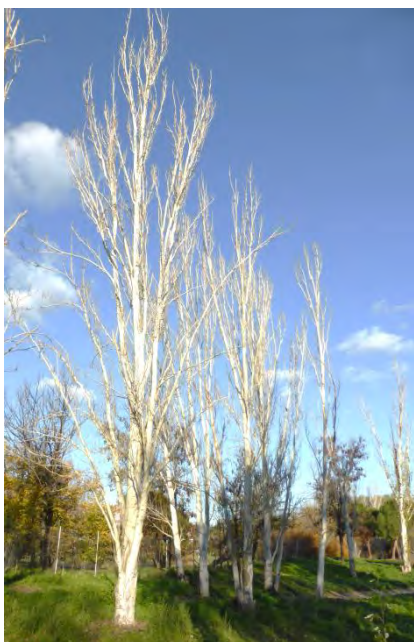
**Pab9** (situación: p-7, figura 3)

Estado fitosanitario: muy ramificado desde 80 cm.

Pab9	<i>Populus alba</i> var. <i>bolleana</i>	p-7	45,8	16,5	58	Muy ramificado desde 80 cm		<b>Grupo 2</b> Red viaria	Tala
Pab10	<i>Populus alba</i> var. <i>bolleana</i>	p-8	32,1 y 19,2	14,5	40 y 24	Alguna rama puntiseca. Presenta pudrición. Daños en corteza. Está en mal estado	Pie doble	<b>Grupo 2</b> Red viaria	Tala
Pab11	<i>Populus alba</i> var. <i>bolleana</i>	p-9	27,0	13,5	34	Daños en corteza. Pudrición en la base del tronco		<b>Grupo 2</b> Red viaria	Tala
Pab20	<i>Populus alba</i> var. <i>bolleana</i>	p-13/14	44,5	14,3 m	56 años	Buen estado. Copa algo torcida		<b>Grupo 2</b> Red viaria	Tala
Pab21	<i>Populus alba</i> var. <i>bolleana</i>	n/ñ-17	50,7	19,5 m	64 años	Buen estado. Alguna poda mal cicatrizada		<b>Grupo 3</b> Zona verde	Conservar
Pab22	<i>Populus alba</i> var. <i>bolleana</i>	m-18	49,7	20,0 m	62 años	Buen estado. Fuste torcido. Algunas heridas en tronco		<b>Grupo 3</b> DPH	Conservar

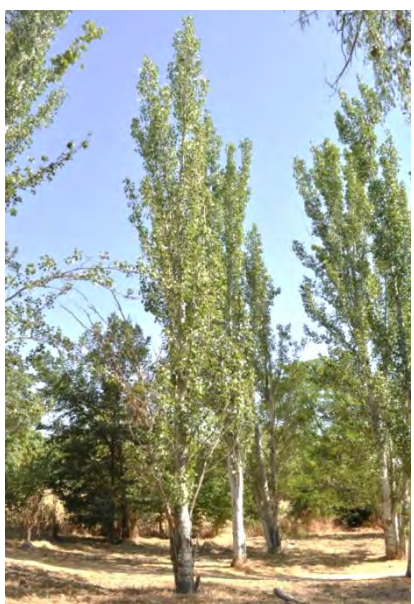
**Pab10** (situación: p-8, figura 3)

Estado fitosanitario: alguna rama puntiseca. Presenta pudrición. Daños en corteza. Está en mal estado.

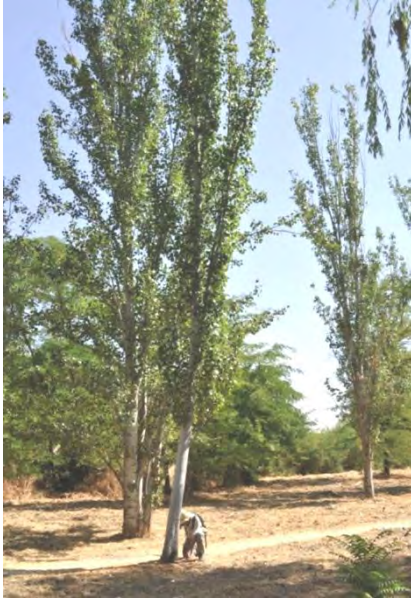
**Pab11** (situación: p-9, figura 3)

Estado fitosanitario: daños en corteza. Pudrición en la base del tronco.

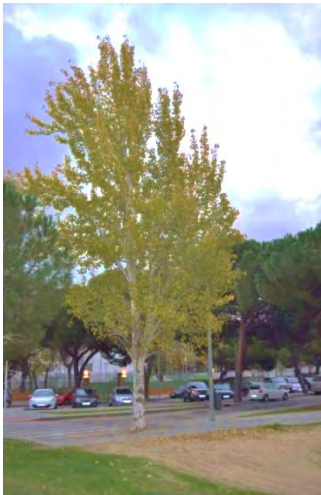
**Pab20** (situación: p-13/14, figura 3)

Estado fitosanitario: buen estado. Copa algo torcida.

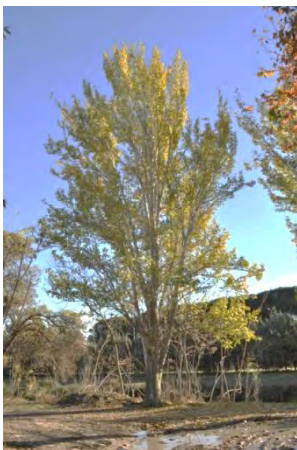
**Pab35** (situación: c-38, figura 3)

Estado fitosanitario: perforadores en la base.

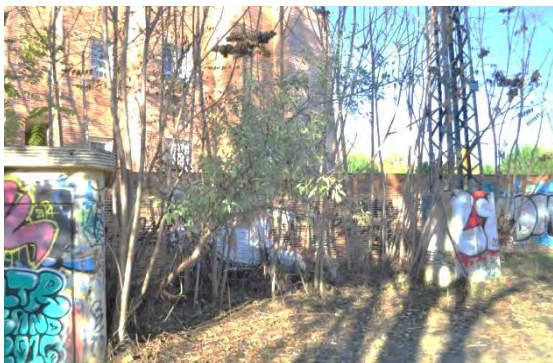
**Pd20** (situación: b-39, figura 3)

Estado fitosanitario: buen estado. Algo deformado por una construcción próxima

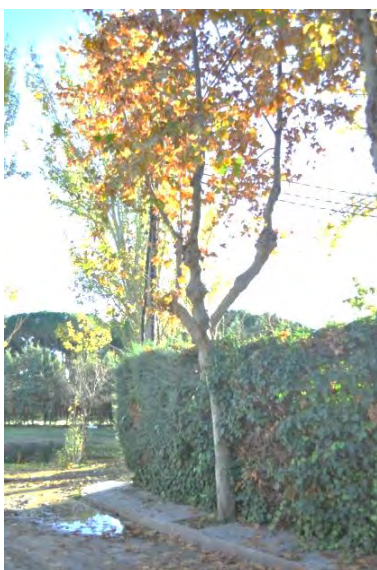
**Ph20** (situación: b-37, figura 3)

Estado fitosanitario: fuste mal conformado. Antracnosis leve

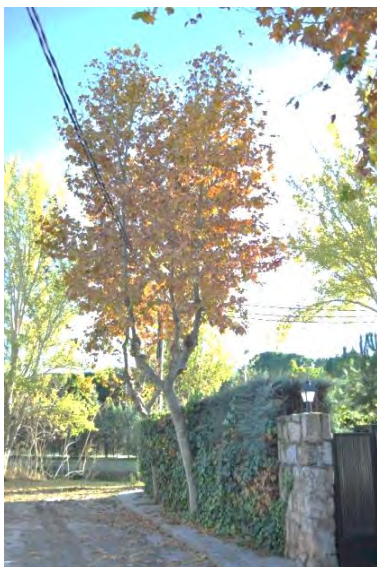
**Ph21** (situación: a-37, figura 3)

Estado fitosanitario: fuste curvado. Antracnosis leve

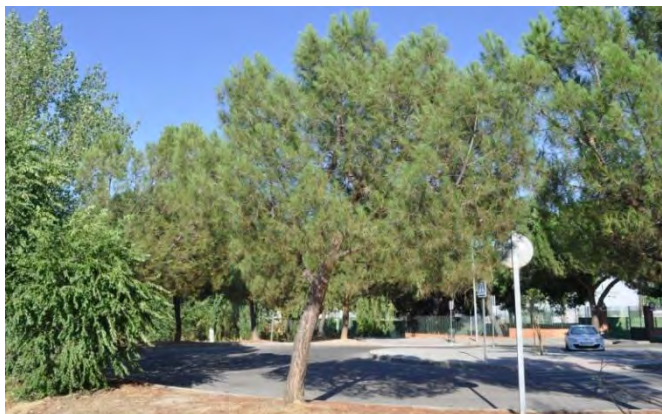
**Pp1** (situación: o-13, figura 3)

Estado fitosanitario: Presenta el tronco inclinado y la densidad de copa es clara

Observaciones: situado junto a la zona asfaltada de la Plaza Roma.

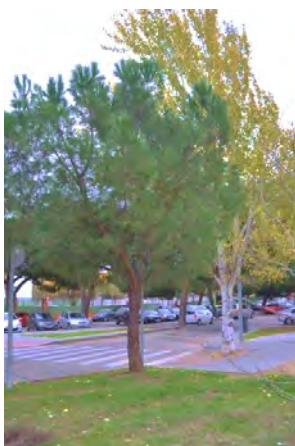
**Pp26** (situación: o-13, figura 3)

Estado fitosanitario: buen estado. Copa algo clara.

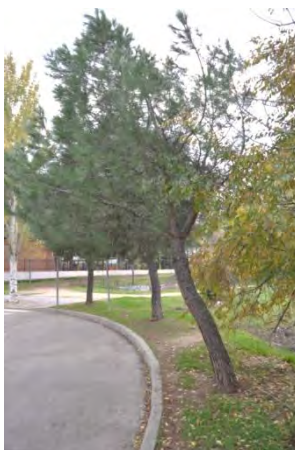
**Pp27** (situación: ñ.13/14, figura 3)

Estado fitosanitario: fuste torcido. Copa deformada y algo clara.

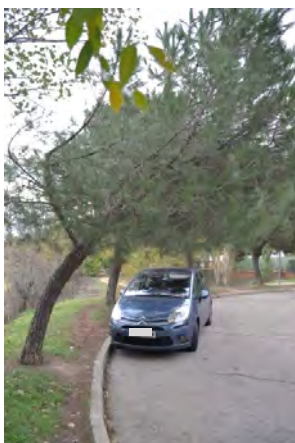
**Pp28** (situación: ñ-14, figura 3)

Estado fitosanitario: fuste muy torcido. Copa deformada y algo clara.

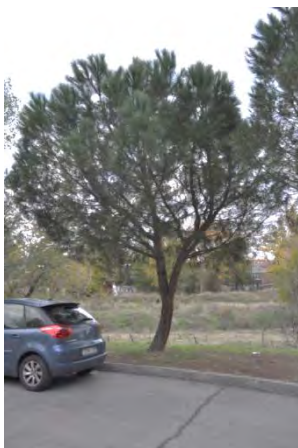
**Pp29** (situación: n-15, figura 3)

Estado fitosanitario: fuste algo torcido y bifurcado a 1,7 m. Copa deformada y algo clara.

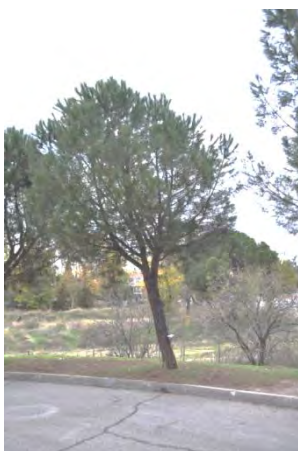
**Pp30** (situación: n-15, figura 3)

Estado fitosanitario: buen estado. Fuste algo torcido y bifurcado a 2 m. Copa algo clara.

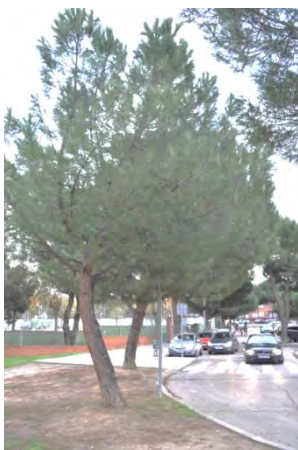
**Pp31** (situación: ñ-16, figura 3)

Estado fitosanitario: fuste torcido y bifurcado a 1,6 m. Copa clara y bastante deformada.

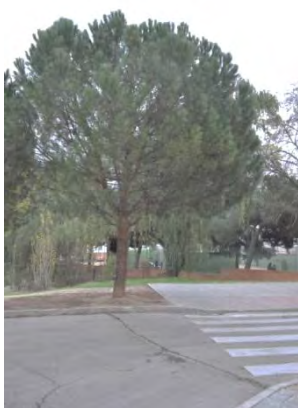
**Pp32** (situación: ñ-16, figura 3)

Estado fitosanitario: fuste algo torcido y alguna herida en la base del mismo. Ramoso. Copa clara.

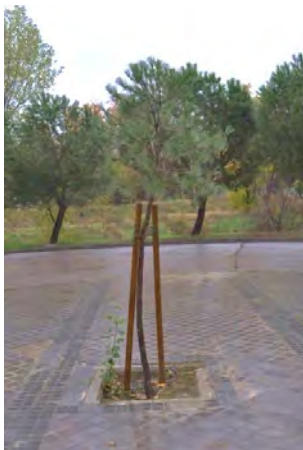
**Pp33** (situación: o-15, figura 3)

Estado fitosanitario: fuste algo torcido. Pie muy joven.

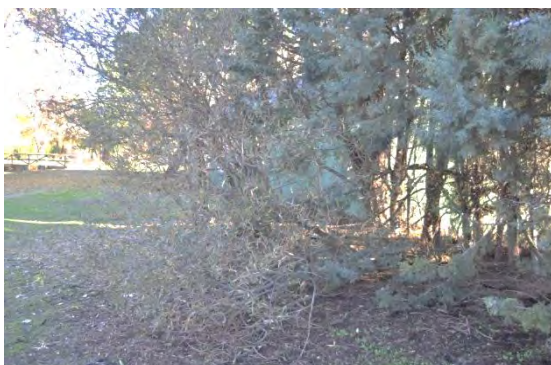
**Sa20** (situación: f-42, figura 3)

Estado fitosanitario: buen estado

Sa20	<i>Salix atrocinerea</i>	f-42	5,0 y 4,0	3,0 y 2,7 m	6 y 5 años	Buen estado	Pie doble	<b>Grupo 2</b> Equipamiento público	Tala
Sb2	<i>Salix babylonica</i>	r-7	40,3	11,0	63,3	Daños en las base del tronco. Pudriciones. Podas mal cicatrizadas. Copa muy clara por decrepitud		<b>Grupo 3</b> DPH	Tala
Sb4	<i>Salix babylonica</i>	q-8	58,8	12,5 m	92	Sin daño apreciable. Copa muy clara por decrepitud. Poda importante. Ramas puntisecas y rama gruesa tronchada		<b>Grupo 3</b> DPH	Tala
Sb20	<i>Salix babylonica</i>	ñ-17	70,5	20, 0m	111 años	Grandes ramas tronchadas. Muchas agallas. Presenta decrepitud. Hiedra en fuste (hasta 5 m de altura)		<b>Grupo 3</b> Zona verde	Conservar
Sb21	<i>Salix babylonica</i>	n-19	22,3; 16,4; 19,8; 17,9	10,5, 8,3, 9,5 y 10,1 m	35, 26, 31 y 28 años	Buen estado. Muchas agallas. Presenta decrepitud. 4 pies sobre tocón podrido del progenitor	cuatro pies	<b>Grupo 3</b> DPH	Conservar

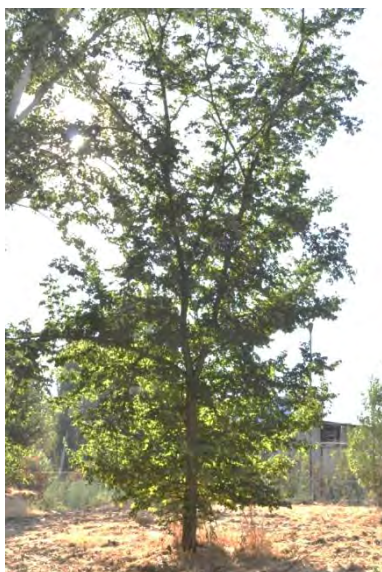
**Um1** (situación: p-6, figura 3)

Estado fitosanitario: copa deformada por presencia de chopos (*Populus alba* var. *bolleana*).

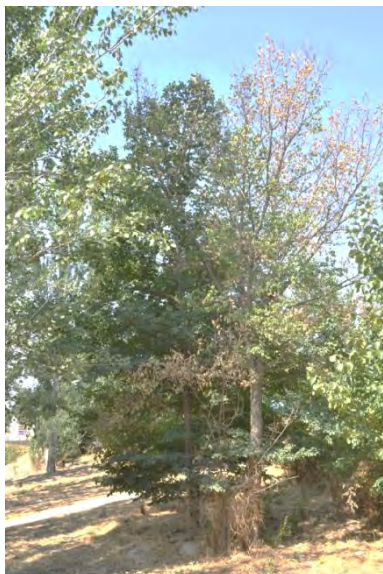
**Um5** (situación: o-13, figura 3)

Estado fitosanitario: estado regular. Junto a otro pie de *Ulmus minor* muerto por grafiosis

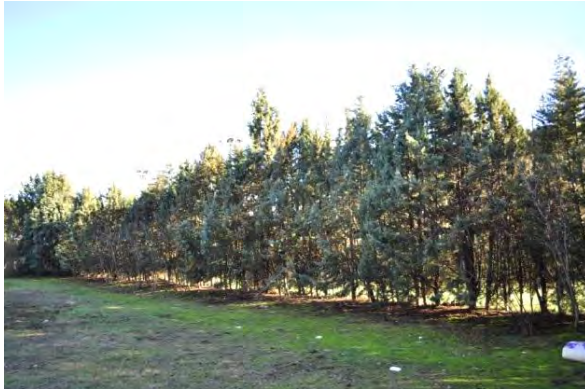
**Ca** (situación: desde d-35 al f-42, figura 3)

En la zona oriental se encuentra una alineación de *Cupressus arizonica* de una talla de 4,5 m y un perímetro que oscila de 31,4 y 47,1, excepto en los pies más occidentales que tienen 7 m de talla y 56,0 cm de perímetro y altura de primera rama viva oscila entre 0 y 10 cm.

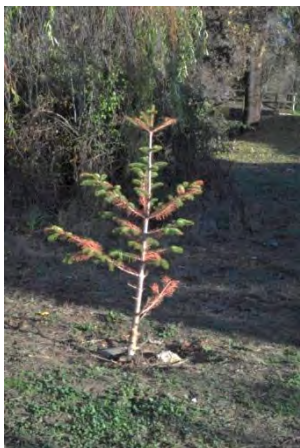
**Abn20** (situación: e-42, figura 3)

Estado fitosanitario: copa poco densa. Grandes heridas en fuste, de unos 0,5 m en uno de los vástagos

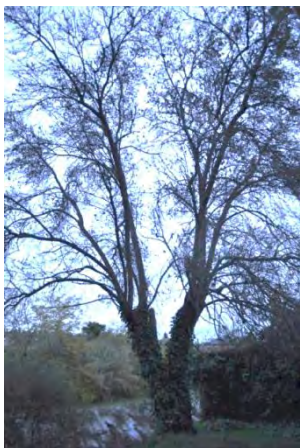
**Fa22** (situación: h-24, figura 3)

Estado fitosanitario: bifurcado a 1,2 m. Varias ramas secas. Presenta hiedra en parte del fuste

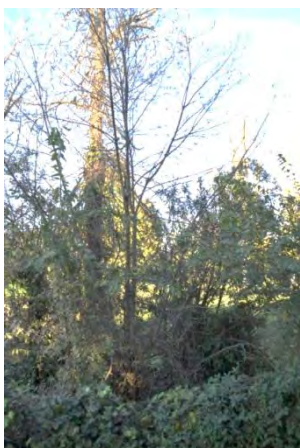
**Fa23** (situación: t-2, figura 3)

Estado fitosanitario: trasmochado desde la base.

Observaciones: Junto al pie hay 2 olmos muertos, un majuelo (*Crataegus monogyna*) de 4,0 m, 3 olmos pequeños de 1 a 3 m de altura y 3 adelfas de tralla arbustiva de 3 a 4 m de talla

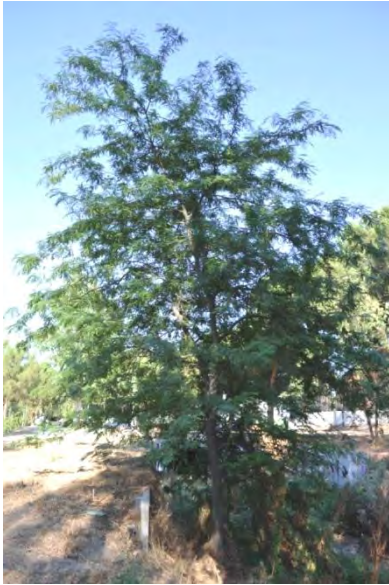
**Gt12** (situación: q-11, figura 3)

Estado fitosanitario: buen estado.

Observaciones: Situado en el cauce del arroyo

Gt12	<i>Gleditsia triacanthos</i>	q-11	9,2	12 m	54	Estado normal	Situado en el cauce del arroyo	<b>Grupo 3</b> DPH	Tala
Ma1	<i>Morus alba</i>	i-14	43,6 + 47,5	12 m	69 y 75	Numerosas pudriciones por podas antiguas. Uno de los fustes tiene desgarros de ramas gruesas	Pie bifurcado a nivel del suelo	<b>Grupo 1</b> Residencial unifamiliar	
Ma2	<i>Morus alba</i>	j-14	53,6	12 m	84	Grandes zonas con pudrición. Daños importantes en corteza, en la zona inferior del fuste	Pie bifurcado a 2 m	<b>Grupo 1</b> Residencial unifamiliar	
Ma3	<i>Morus alba</i>	j-19	61,8	15,5 m	97	Copa amplia enorme. Presenta muchos brotes de raíz		<b>Grupo 1</b> Residencial unifamiliar	
Ma20	<i>Morus alba</i>	x-0	53,3	10,5 m	84 años	Buen estado. Copa deformada. Presenta podas de grandes ramas		<b>Grupo 3</b> Zona verde	Conservar
Ma21	<i>Morus alba</i>	w-0	55,3	10,0 m	87 años	Buen estado. Copa deformada		<b>Grupo 3</b> Zona verde	Conservar

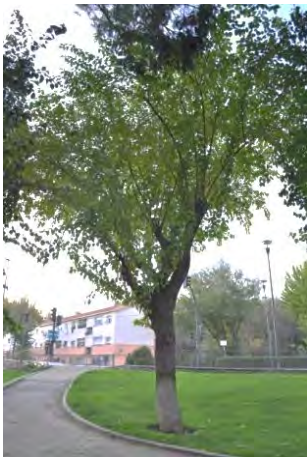
**Ma20** (situación: x-0, figura 3)

Estado fitosanitario: buen estado. Copa deformada. Presenta podas de grandes ramas

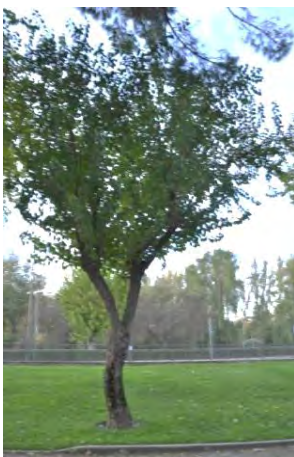
**Ma21** (situación: w-0, figura 3)

Estado fitosanitario: buen estado. Copa deformada

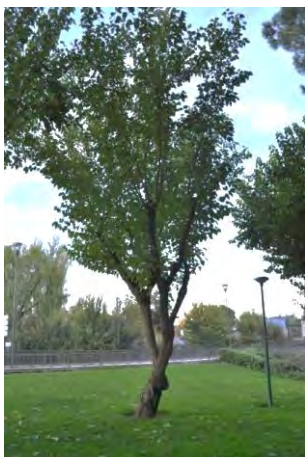
**Ma23** (situación: u-2, figura 3)

Estado fitosanitario: grandes cicatrices en base del tronco.  
Bifurcado a 0,5 m. Copa deformada. Buen estado fitosanitario

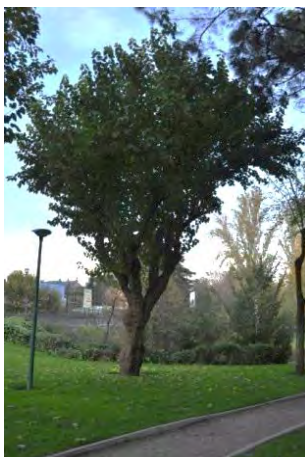
**Ma24** (situación: v-3, figura 3)

Estado fitosanitario: buen estado. Grandes callos en fuste

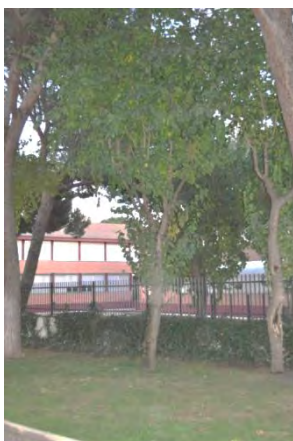
**Ma27** (situación: w-3, figura 3)

Estado fitosanitario: cicatrices en tronco de un metro de longitud.  
Grandes pudriciones. Copa muy deformada

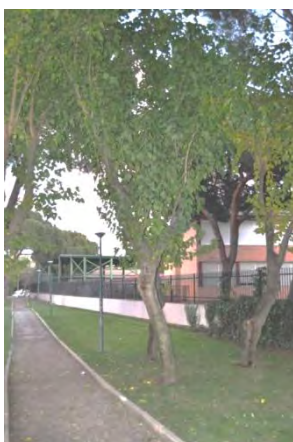
**Ma28** (situación: v-3, figura 3)

Estado fitosanitario: fuste algo torcido. Trifurcado a 3 m. Podas mal cicatrizadas con algo de pudrición
