**APÉNDICE N° 1**  
**ESTUDIO ACÚSTICO**

**Estudio Acústico del Plan Parcial de  
Reforma Interior del APR-4.2-02 del  
P.G.O.U. de Pozuelo de Alarcón (Madrid)**

**APÉNDICE Nº 2**  
**INVENTARIO DE ARBOLADO**

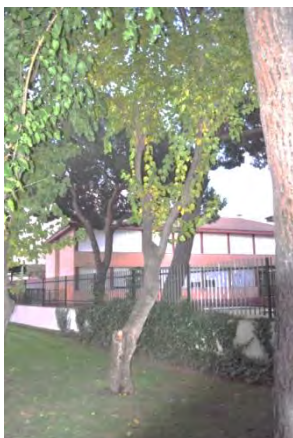
**Ma29** (situación: v-3, figura 3)

Estado fitosanitario: tronco con mucha pudrición a 0,5 m. Copa deformada. Poda de rama gruesa mal cicatrizada

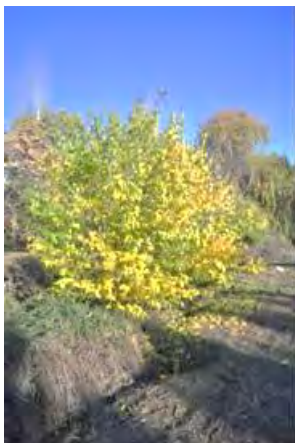
**Ma32** (situación: d-41, figura 3)

Estado fitosanitario: buen estado

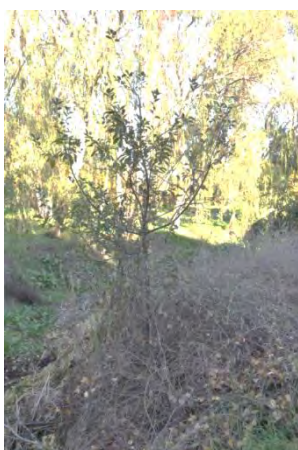
**Md20** (situación: r-9, figura 3)

Estado fitosanitario: fuste recto. Copa deformada

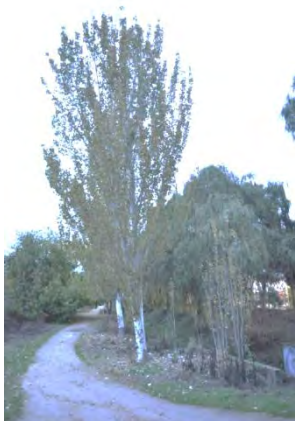
**Pab21** (situación: n/ñ-17, figura 3)

Estado fitosanitario: buen estado. Alguna poda mal cicatrizada

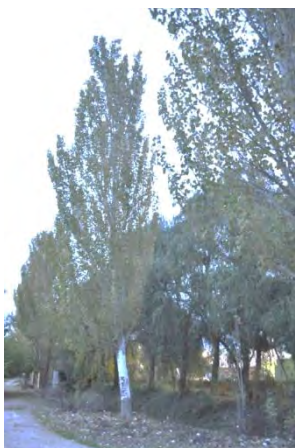
**Pab22** (situación: m-18, figura 3)

Estado fitosanitario: buen estado. Fuste torcido. Algunas heridas en tronco

Pab9	<i>Populus alba</i> var. <i>bolleana</i>	p-7	45,8	16,5	58	Muy ramificado desde 80 cm		<b>Grupo 2</b> Red viaria	Tala
Pab10	<i>Populus alba</i> var. <i>bolleana</i>	p-8	32,1 y 19,2	14,5	40 y 24	Alguna rama puntiseca. Presenta pudrición. Daños en corteza. Está en mal estado	Pie doble	<b>Grupo 2</b> Red viaria	Tala
Pab11	<i>Populus alba</i> var. <i>bolleana</i>	p-9	27,0	13,5	34	Daños en corteza. Pudrición en la base del tronco		<b>Grupo 2</b> Red viaria	Tala
Pab20	<i>Populus alba</i> var. <i>bolleana</i>	p-13/14	44,5	14,3 m	56 años	Buen estado. Copa algo torcida		<b>Grupo 2</b> Red viaria	Tala
Pab21	<i>Populus alba</i> var. <i>bolleana</i>	n/ñ-17	50,7	19,5 m	64 años	Buen estado. Alguna poda mal cicatrizada		<b>Grupo 3</b> Zona verde	Conservar
Pab22	<i>Populus alba</i> var. <i>bolleana</i>	m-18	49,7	20,0 m	62 años	Buen estado. Fuste torcido. Algunas heridas en tronco		<b>Grupo 3</b> DPH	Conservar

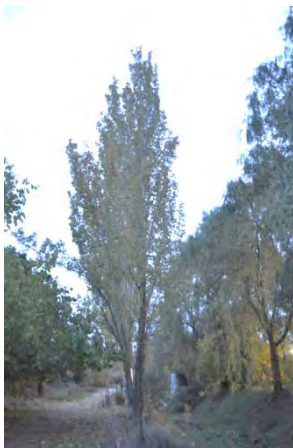
**Pab23** (situación: l-20, figura 3)

Estado fitosanitario: bifurcado a 0,4 m. Varias podas mal cicatrizadas

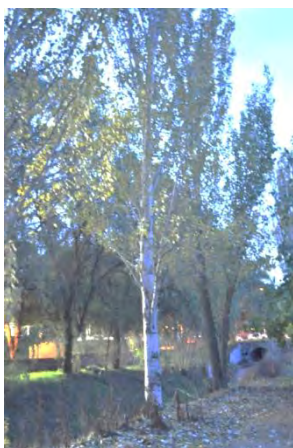
**Pab24** (situación: k-20, figura 3)

Estado fitosanitario: buen estado. Alguna poda mal cicatrizada

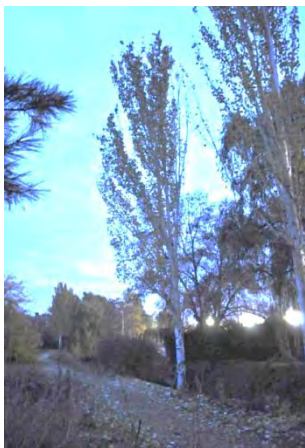
**Pab27 (situación: h-24, figura 3)**

Estado fitosanitario: Copa algo deformada. Alguna poda pequeña mal cicatrizada

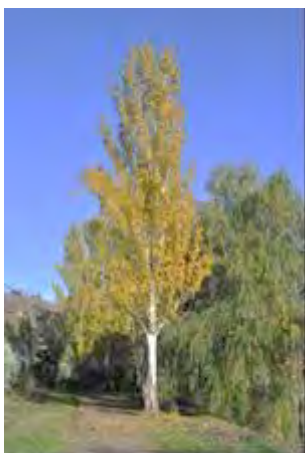
**Pab28 (situación: d-28, figura 3)**

Estado fitosanitario: pudriciones muy importantes desde la base (3 m de longitud). Cicatrices grandes

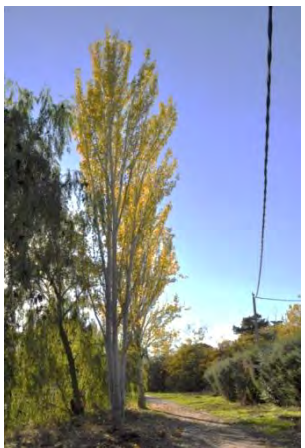
**Pab29 (situación: c-29, figura 3)**

Estado fitosanitario: trifurcado a 1,3 m. Pudriciones leves. Daños en corteza

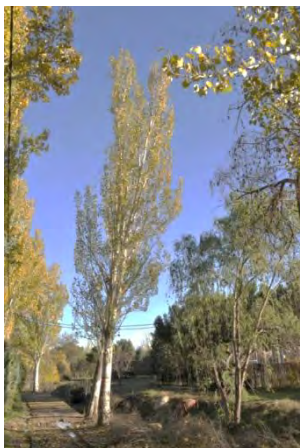
**Pab32** (situación: b-34, figura 3)  
*Populus alba* var. *bolleana*  
Perímetro a nivel del suelo: 141,4 cm  
Edad estimada: 57 años  
Altura (medida a 15 m): 18,0 m  
Altura de la copa (medida a 15 m): 4,0 m  
Estado fitosanitario: daños en corteza

Pab31	<i>Populus alba</i> var. <i>bolleana</i>	b-32	54,0	19,5 m	68 años	Bifurcado a 1,3m. Daños en corteza. Presenta algo de pudrición en el fuste		<b>Grupo 3</b> Zona verde	Conservar
Pab32	<i>Populus alba</i> var. <i>bolleana</i>	b-34	45,0	18,0 m	57 años	Daños en corteza		<b>Grupo 3</b> Zona verde	Conservar

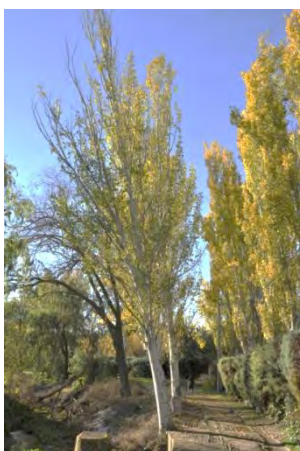
**Pab33** (situación: c-34, figura 3)  
*Populus alba* var. *bolleana*  
Perímetro a nivel del suelo: 163,4 cm  
Edad estimada: 65 años  
Altura (medida a 15 m): 19,5 m  
Altura de la copa (medida a 15 m): 4,0 m  
Estado fitosanitario: pudriciones pequeñas. Situado en sitio inestable, con pocas raíces junto al talud del cauce

Cód.	Taxon	Sit.en fig.4	Diámetro (cm)	Altura (m)	Edad (años)	Estado fitosanitario	Observaciones	Grupo y Ordenac.	Actuación propuesta
Pab33	<i>Populus alba</i> var. <i>bolleana</i>	c-34	52,0	19,5 m	65 años	Pudriciones pequeñas. Situado en sitio inestable, con pocas raíces junto al talud del cauce		<b>Grupo 3</b> Zona verde	Conservar
Pab34	<i>Populus alba</i> var. <i>bolleana</i>	c-37	54,0	20,0 m	68 años	Daños en corteza. Presenta pudriciones		<b>Grupo 3</b> Zona verde	Conservar
Pab35	<i>Populus alba</i> var. <i>bolleana</i>	c-38	66,0	20,5 m	83 años	Perforadores en la base		<b>Grupo 2</b> Red viaria	Tala
Pc1	<i>Populus x canadensis</i>	d-23	27,1 y 25,5	9,0 m	34 y 32	Ambos fustes están muy inclinados. Copas muy claras y deformadas	Pie doble. 2 pies de la misma especie muertos junto a éste	<b>Grupo 1</b> Residencial unifamiliar	
Pca20	<i>Prunus cerasifera</i> var. <i>atropurpurea</i>	n-19	10	6,0 m	16 años	Buen estado		<b>Grupo 3</b> Zona verde	Conservar

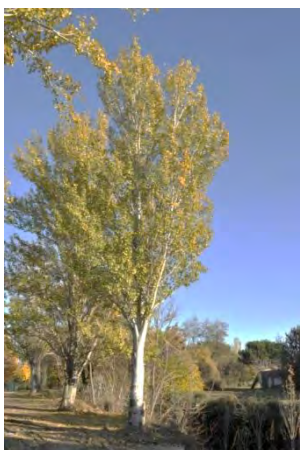
**Pab34** (situación: c-37, figura 3)  
*Populus alba* var. *bolleana*  
Perímetro a nivel del suelo: 169,6 cm  
Edad estimada: 68 años  
Altura (medida a 15 m): 20,0 m  
Altura de la copa (medida a 15 m): 4,5 m  
Estado fitosanitario: daños en corteza. Presenta pudriciones

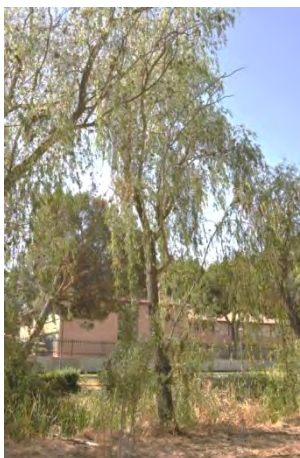
**Sb2** (situación: r-7, figura 3)

Estado fitosanitario: daños en las base del tronco. Pudriciones. Podas mal cicatrizadas. Copa muy clara por decrepitud

Sa20	<i>Salix atrocinerea</i>	f-42	5,0 y 4,0	3,0 y 2,7 m	6 y 5 años	Buen estado	Pie doble	<b>Grupo 2</b> Equipamiento público	Tala
Sb2	<i>Salix babylonica</i>	r-7	40,3	11,0	63,3	Daños en las base del tronco. Pudriciones. Podas mal cicatrizadas. Copa muy clara por decrepitud		<b>Grupo 3</b> DPH	Tala
Sb4	<i>Salix babylonica</i>	q-8	58,8	12,5 m	92	Sin daño apreciable. Copa muy clara por decrepitud. Poda importante. Ramas puntisecas y rama gruesa tronchada		<b>Grupo 3</b> DPH	Tala
Sb20	<i>Salix babylonica</i>	ñ-17	70,5	20, 0m	111 años	Grandes ramas tronchadas. Muchas agallas. Presenta decrepitud. Hiedra en fuste (hasta 5 m de altura)		<b>Grupo 3</b> Zona verde	Conservar
Sb21	<i>Salix babylonica</i>	n-19	22,3; 16,4; 19,8; 17,9	10,5, 8,3, 9,5 y 10,1 m	35, 26, 31 y 28 años	Buen estado. Muchas agallas. Presenta decrepitud. 4 pies sobre tocón podrido del progenitor	cuatro pies	<b>Grupo 3</b> DPH	Conservar

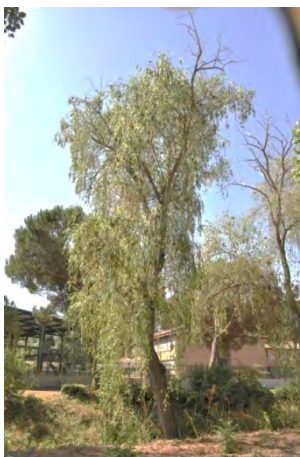
**Sb4** (situación: q-8, figura 3)

Estado fitosanitario: sin daño apreciable. Copa muy clara por decrepitud. Poda importante. Ramas puntisecas y rama gruesa tronchada

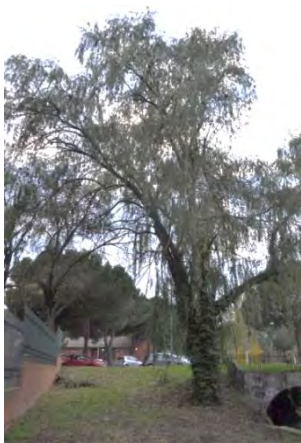
**Sb20** (situación: ñ-17, figura 3)

Estado fitosanitario: grandes ramas tronchadas. Muchas agallas. Presenta decrepitud. Hiedra en fuste (hasta 5 m de altura)

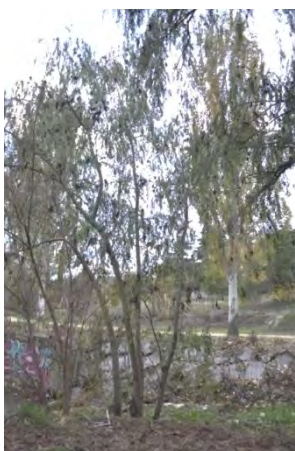
**Sb21** (situación: n-19, figura 3)

Estado fitosanitario: buen estado. Muchas agallas. Presenta decrepitud. 4 pies sobre tocón podrido del progenitor

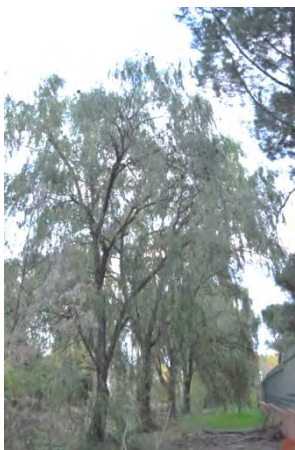
**Sb22** (situación: m-19, figura 3)

Estado fitosanitario: fuste torcido. Muchas agallas. Presenta decrepitud. Podas mal cicatrizadas

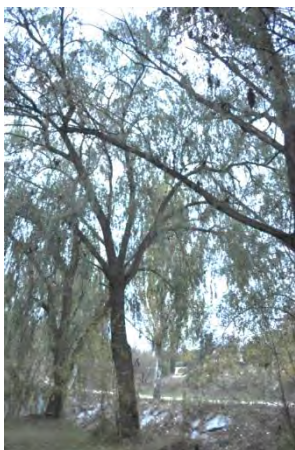
**Sb23** (situación: l-20, figura 3)

Estado fitosanitario: fuste algo torcido. Muchas agallas. Presenta decrepitud. Podas mal cicatrizadas

Observaciones: al lado se presentan brotes de fresno (*Fraxinus angustifolia*) de 2,5m

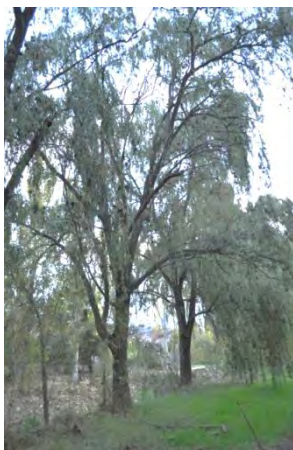
**Sb24** (situación: l-20, figura 3)

Estado fitosanitario: fuste algo torcido. Muchas agallas. Presenta decrepitud. Copa muy deformada, ramoso y con alguna rama gruesa seca. Pequeño pie de fresno (*Fraxinus angustifolia*) de 3,8 m

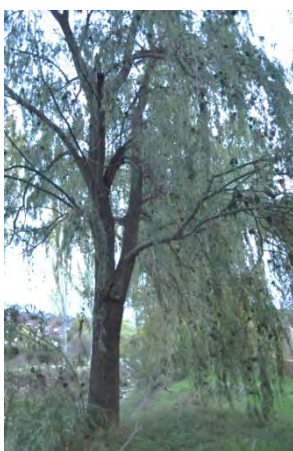
**Sb25** (situación: l-21, figura 3)

Estado fitosanitario: fuste bifurcado a 3,5 m. Muchas agallas. Presenta decrepitud. Tiene algunas ramas secas

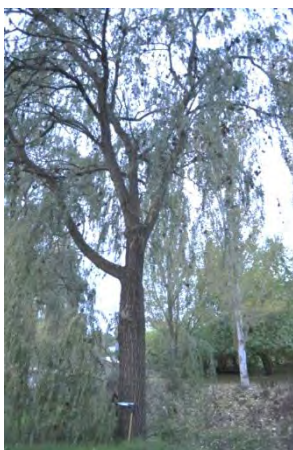
**Sb26** (situación: k-22, figura 3)

Estado fitosanitario: fuste bifurcado a 4,5 m. Muchas agallas. Presenta decrepitud. Tiene podas mal cicatrizadas

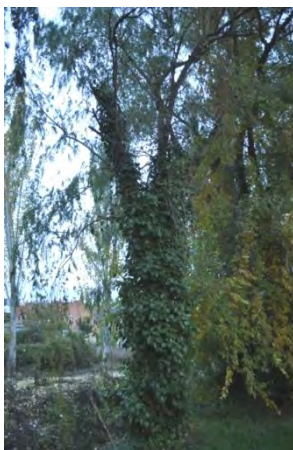
**Sb27** (situación: j-23, figura 3)

Estado fitosanitario: casi muerto. Presenta hiedra cubriendo la mayor parte del fuste

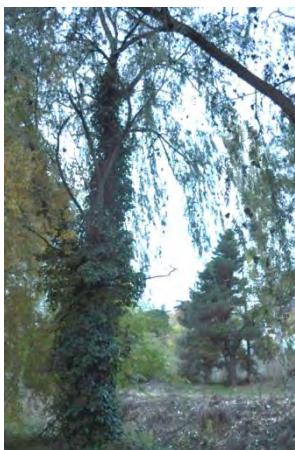
**Sb28** (situación: i-23, figura 3)

Estado fitosanitario: varias ramas gruesas secas. Presenta decrepitud y gran cantidad de agallas. Copa muy deformada. Hiedra en el fuste hasta los 9 m

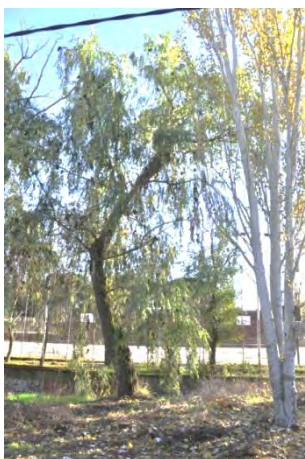
**Sb31** (situación: c-30, figura 3)

Estado fitosanitario: daños en corteza. Tiene pudriciones. Presenta decrepitud y gran cantidad de agallas

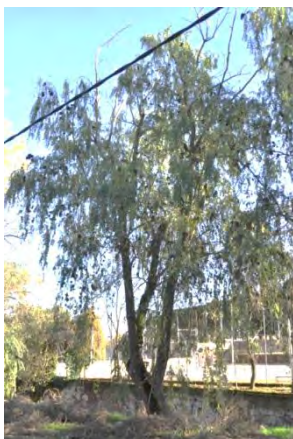
**Sb32** (situación: c-30, figura 3)

Estado fitosanitario: trifurcado a 1,3 m. Tiene pudriciones. Varias ramas gruesas secas. Presenta decrepitud y gran cantidad de agallas

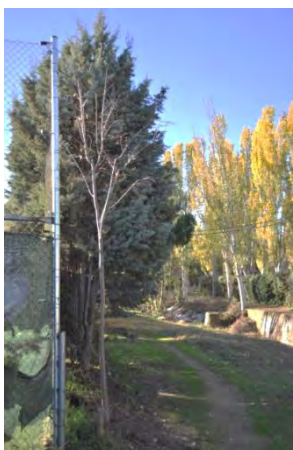
**Tp20** (situación: d-37, figura 3)

Estado fitosanitario: buen estado

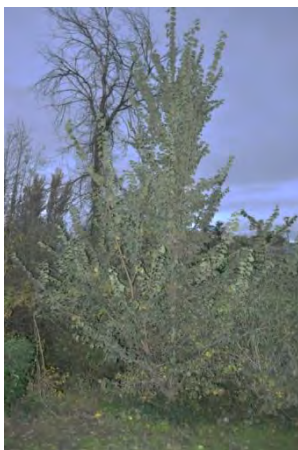
**Um20 (situación: t-2, figura 3)**

Estado fitosanitario: buen estado. Sin puntisecado

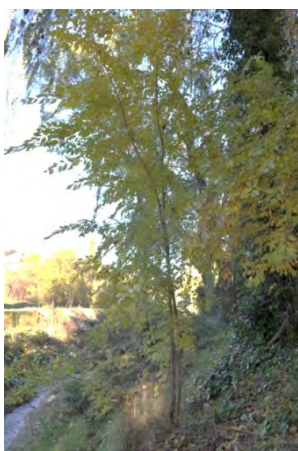
**Um21 (situación: i-23, figura 3)**

Estado fitosanitario: buen estado. Sin puntisecado

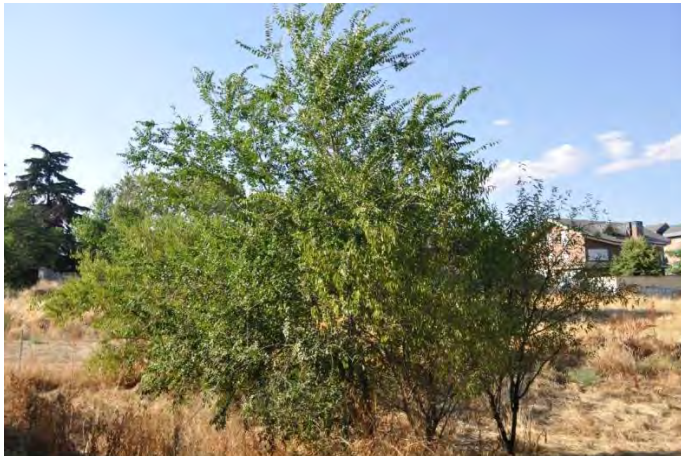
**UpPd** (situación: n-16, figura 3)

Formación de un pie de *Ulmus pumila* de 6 m de talla y dos pies de *Prunus dulcis* de 4 m y 3.5 m de talla

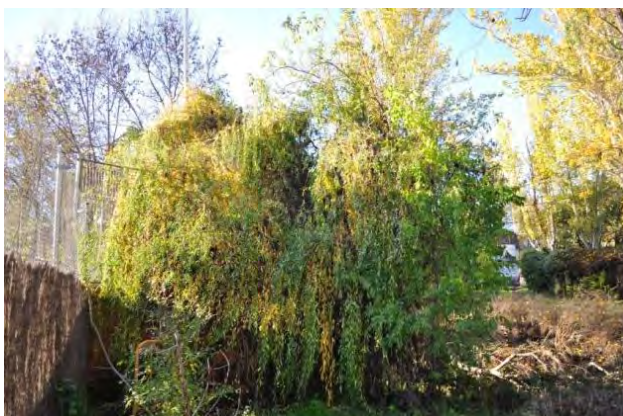
**UpSbSn** (situación: c-33, figura 3)

Formación de una talla de 4 m de un pie de *Ulmus pumila* de 15,7 cm, un pie de *Sambucus nigra* de 47,1 y un pie de *Salix babylonica* var. *matsudana*.

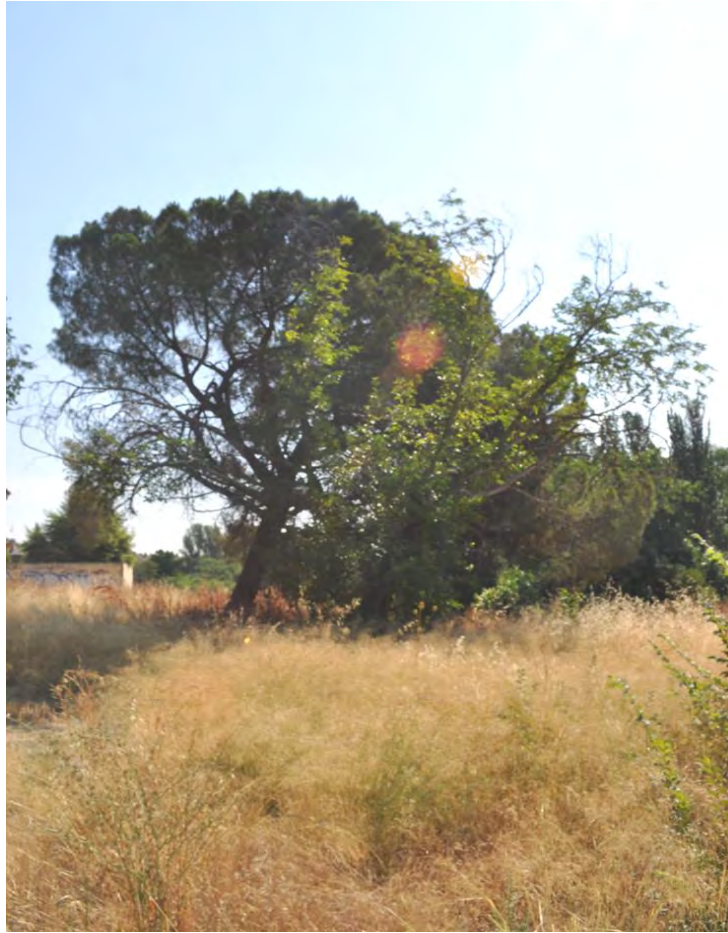
Fotografía 1. Ejemplar de *Pinus pinea* (Pp2) donde se observa la inclinación del fuste.  
Frente a él está el pie de *Morus alba* (Ma2)

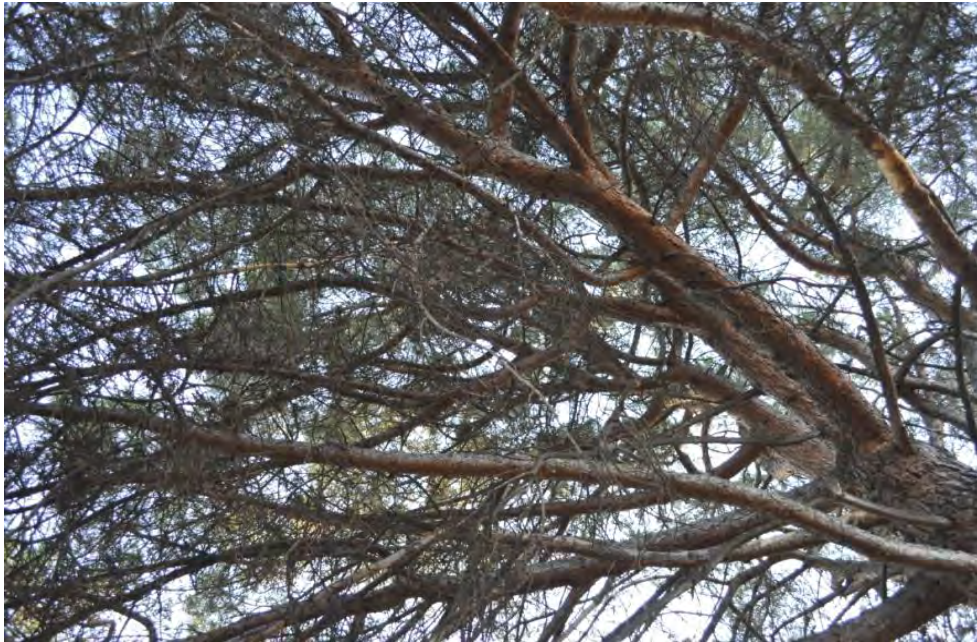
Fotografía 2. Detalle de la densidad de copa media del ejemplar de *Pinus pinea* Pp2

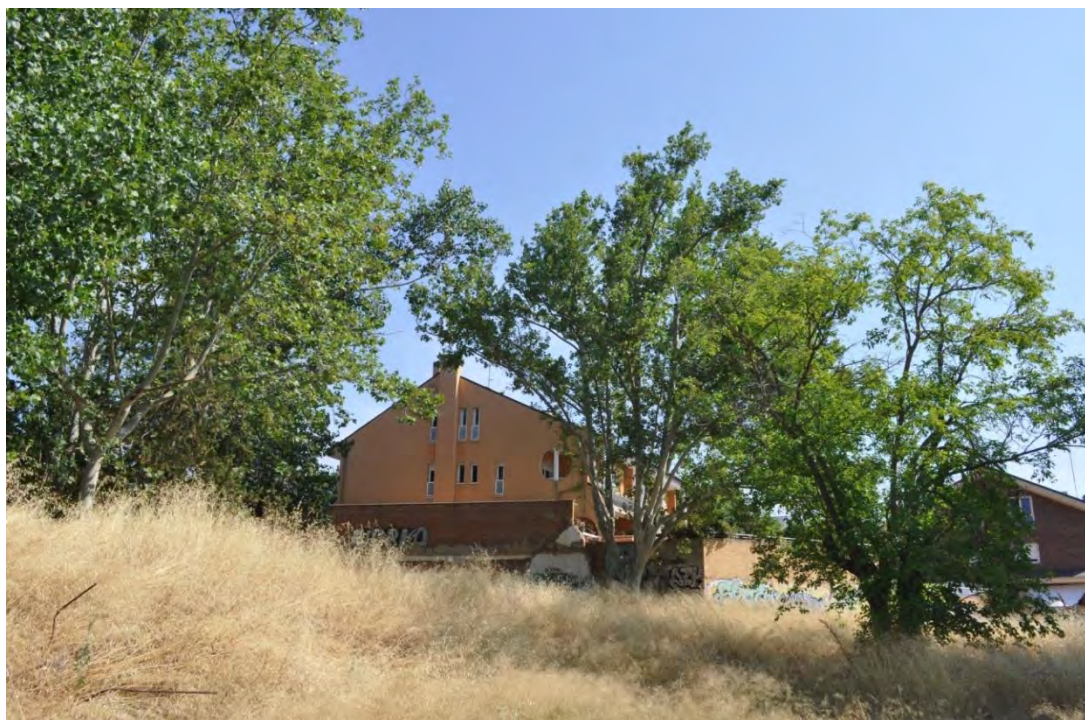
Fotografía 3. Imagen de los árboles situados junto a las viviendas en la parte noroeste de la parcela

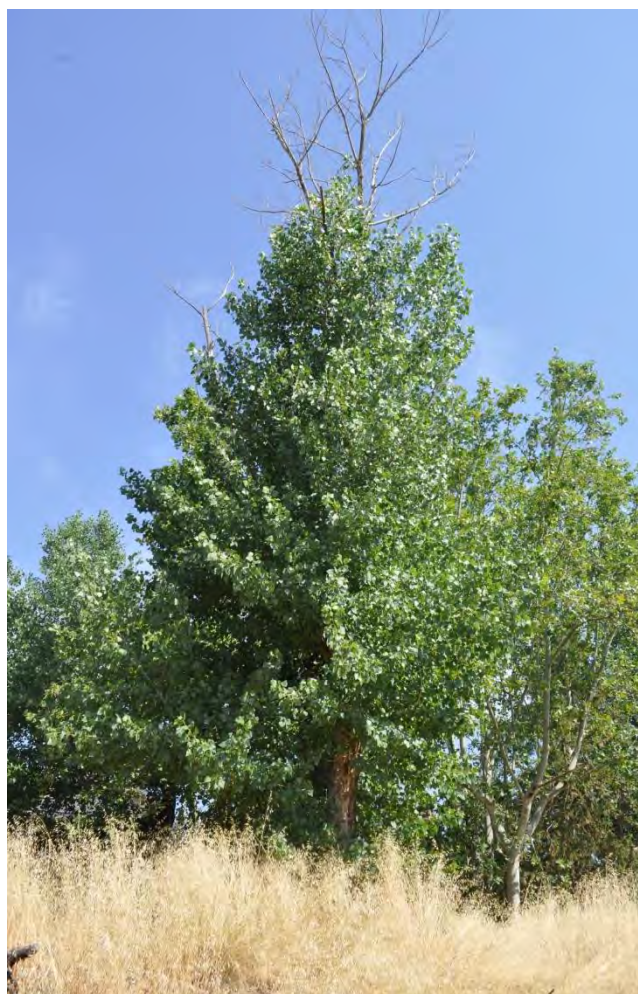
Fotografía 4. Pie de *Populus nigra* (Pon1) presentando una parte de la copa puntiseca

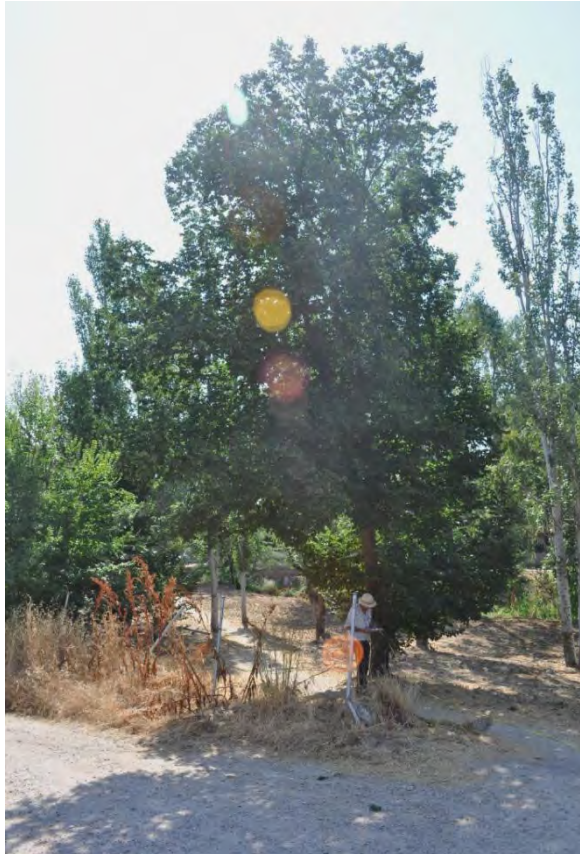
Fotografía 5. Ejemplar de *Ulmus minor* (Um2) sin signos de puntisecado ni grafiosis

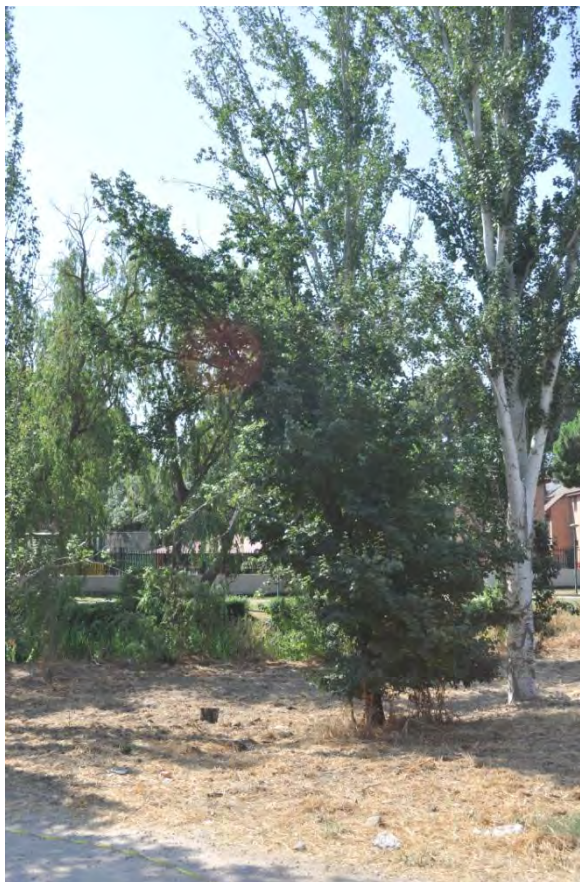
Fotografía 6. Otra vista del ejemplar de *Ulmus minor* (Um2) donde se observa la inclinación del fuste

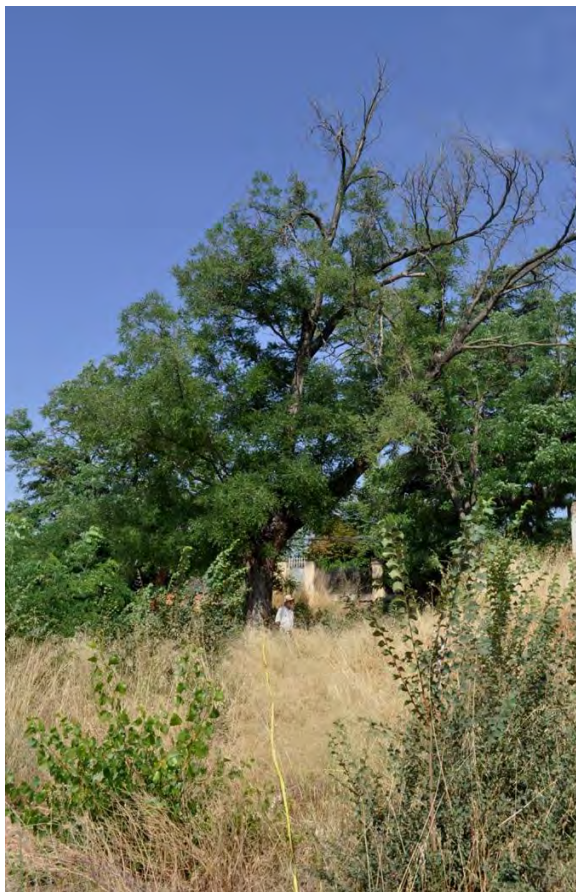
Fotografía 7. Ejemplar de *Sophora japonica* (Sj1) presentando los últimos metros de copa puntisecos

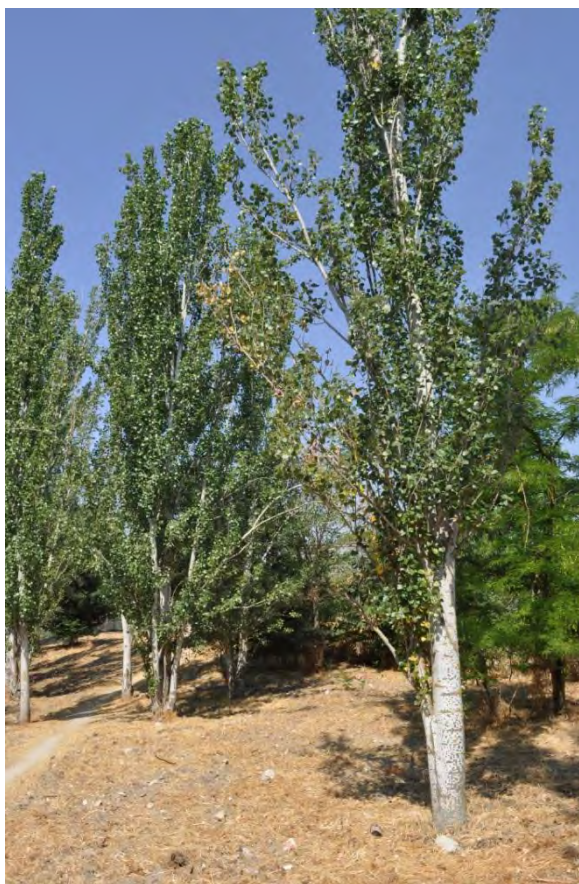
Fotografía 8. Grupo de pies de *Populus alba* var. *bolleana* más o menos alineados situados al sureste de la zona de estudio

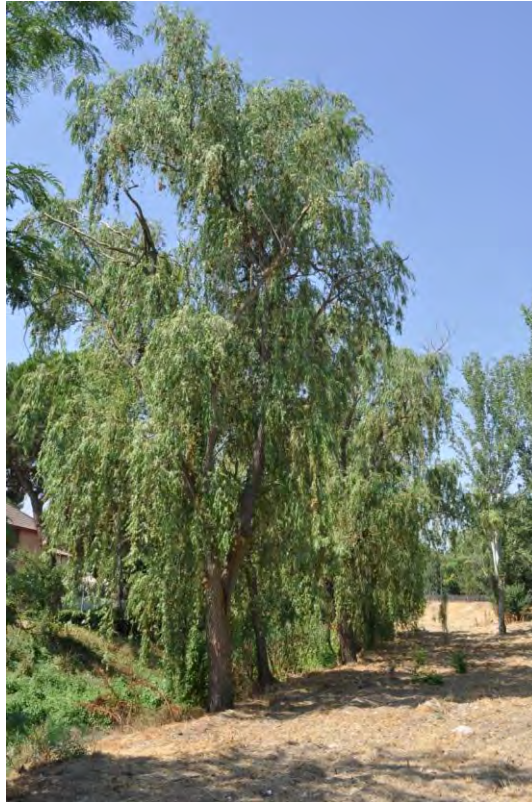
Fotografía 9. Pie de *Salix babylonica* situado en la ribera al sureste de la parcela, zona RIB1

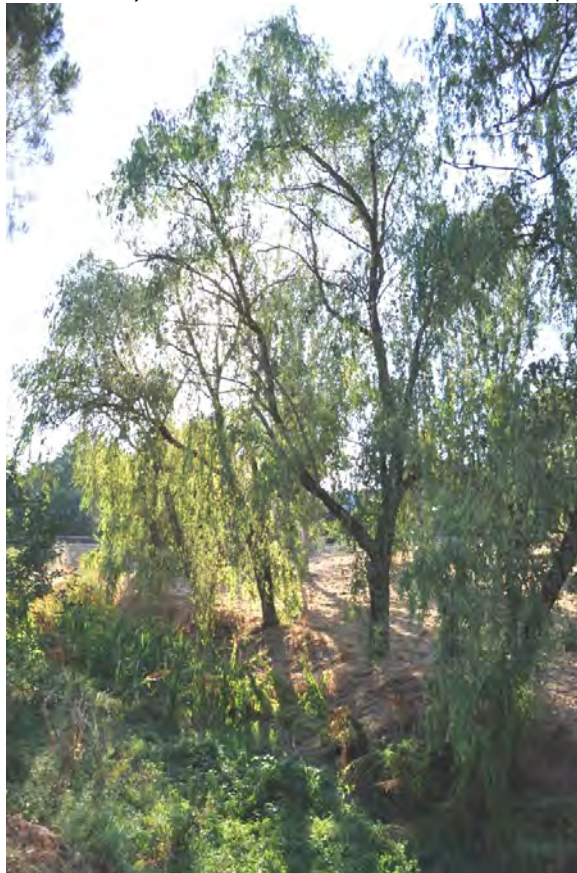
Fotografía 10. Pies de *Salix babylonica* situados en la zona de ribera RIB1

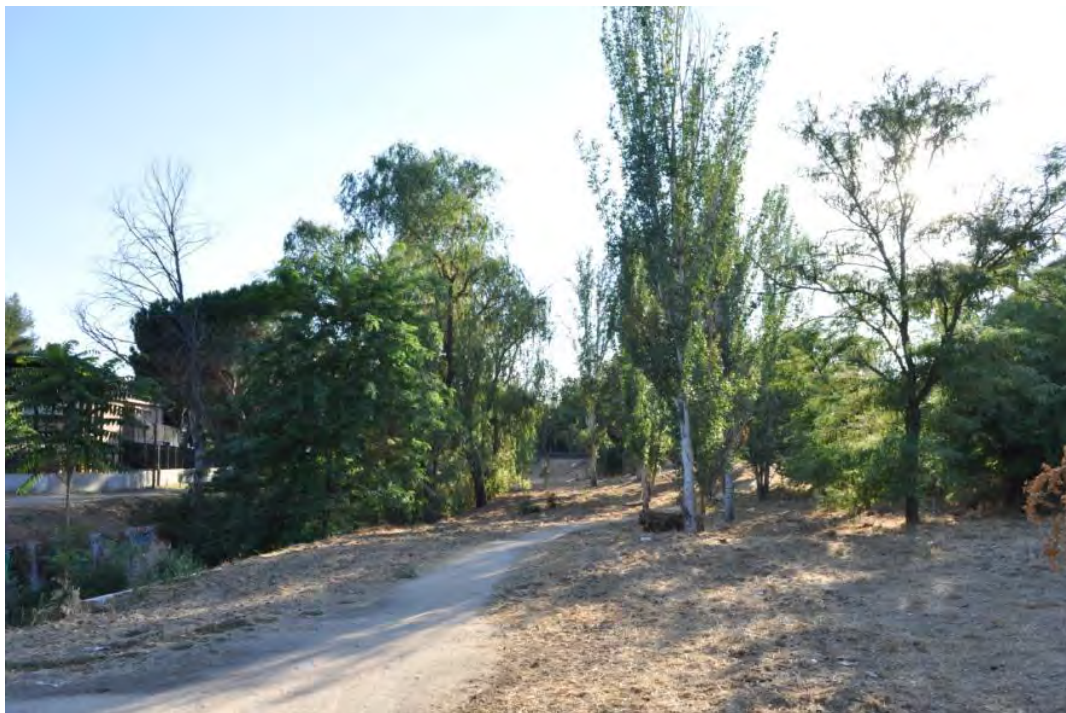
Fotografía 11. Vista de la alineación de *Salix babylonica* y *Populus alba* var. *bolleana* en la zona de ribera RIB1

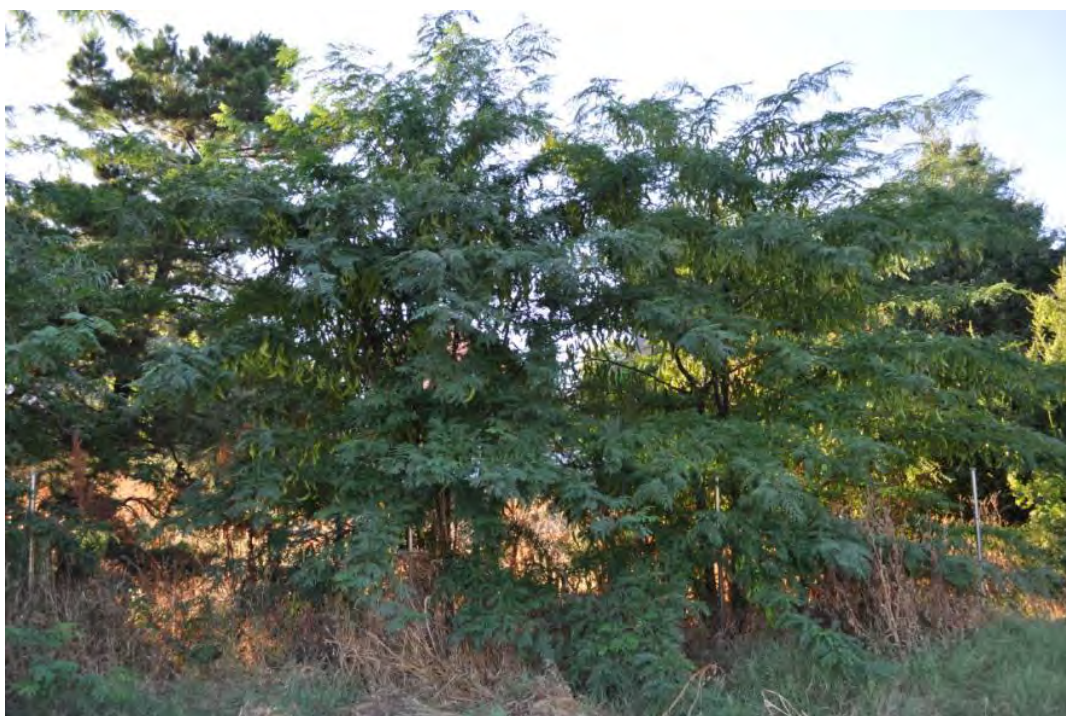
Fotografía 12. Ejemplar de *Gleditsia triacanthos* en la zona de ribera RIB2

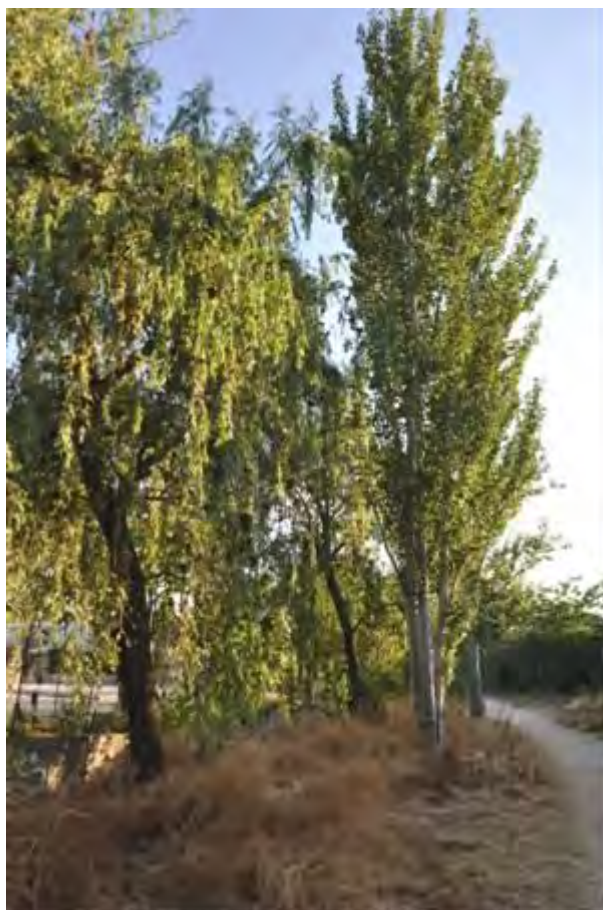
Fotografía 13. Detalle de la doble alineación junto al cauce de *Salix babylonica* y *Populus alba* var. *bolleana* en la zona de ribera RIB3

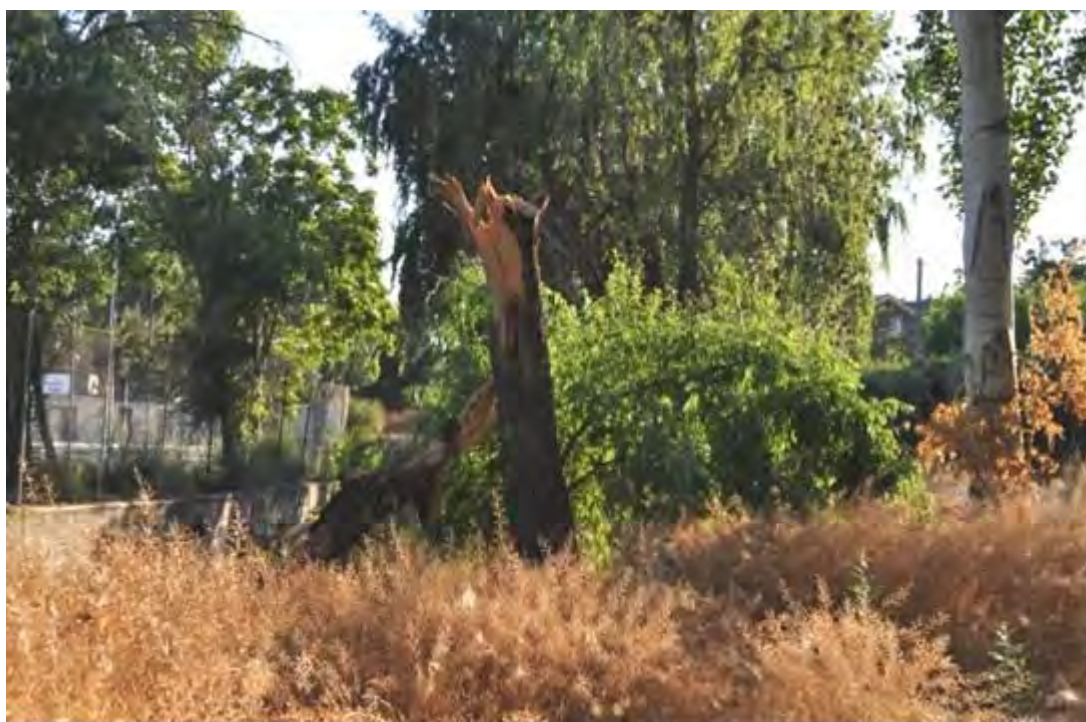
Fotografía 14. Imagen del pie de *Fraxinus angustifolia* con la copa tronchada en la zona de ribera RIB3
