PLAN PARCIAL DE REFORMA INTERIOR APR 4.4-03 "HÚMERA-C/ARENAL", EN EL MUNICIPIO DE POZUELO DE ALARCÓN.

ANEXO 4 - ESTUDIO DE ARBOLADO

PERSEA Soluciones Ambientales S.L.

Abril 2020

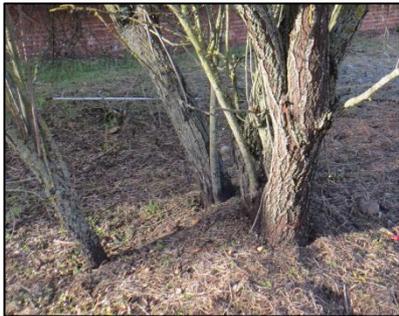
FICHA N° 2. Código EAH-2		
Referencia catastral	3659103VK3735N0001DM	
Coordenadas UTM (x, y)	433420, 4475778	
Especie	<i>Prunus dulcis</i>	
Número ejemplares	3	
Dimensiones	Altura (m)	3,5 m (el ejemplar principal)
	Diámetro en la base (cm)	20,4 cm (el ejemplar principal)
Edad estimada	35 años. Árbol en su etapa madura.	
Descripción general y estado fitosanitario	Ejemplar de almendro probablemente plantado de forma artificial, con dos pies más situados a menos de 1 m, de menor edad y dimensiones y carácter espontáneo. Todos ellos presentan ramificaciones desde 0,5 m de la base. Los dos ejemplares secundarios tienen fuertes inclinaciones y presentan un follaje muy desequilibrado. El almendro principal presenta un buen estado fitosanitario, aunque algo envejecido. Por su tamaño y frondosidad de la copa, presenta un cierto valor ornamental.	
Fotografía y detalle

Ubicación en Plan Parcial	Residencial colectivo

Diagnóstico	Conservación.	
Observaciones

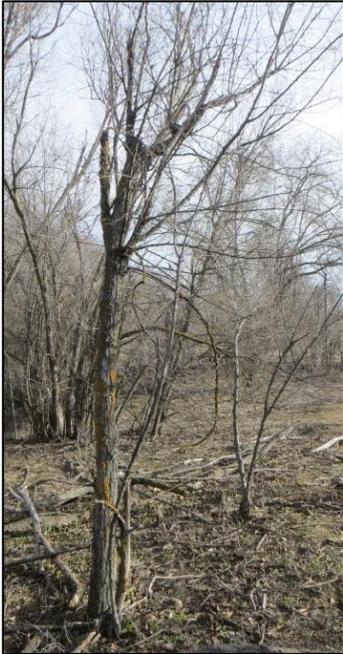
FICHA N° 8. Código EAH-8	
Referencia catastral	3659103VK3735N0001DM
Coordenadas UTM (x, y)	433399, 4475821
Especie	<i>Ulmus pumila</i>
Número ejemplares	1
Dimensiones	Altura (m) 3 m
	Diámetro en la base (cm) 17,8 cm
Edad estimada	25 años
Descripción general y estado fitosanitario	Ejemplar de olmo probablemente de crecimiento espontáneo. Presenta tronco y copa diferenciada, pero ésta es muy irregular y tiene muchas ramas rotas. Presenta escaso valor ornamental.
Fotografía

Ubicación en Plan Parcial	Residencial colectivo
Diagnos	Tala
Observaciones	El trasplante no merece la pena por su escaso valor ornamental.

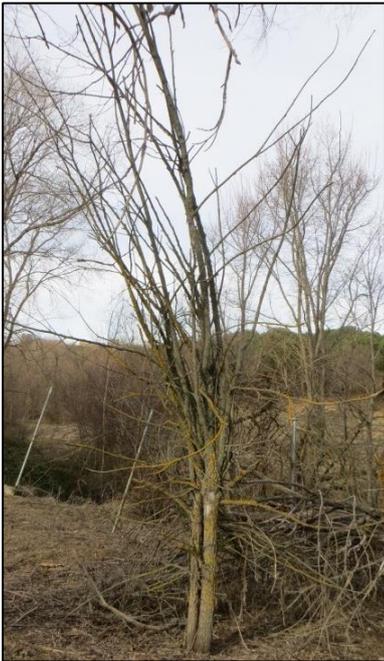
FICHA N° 13. Código EAH-13	
Referencia catastral	3659103VK3735N0001DM
Coordenadas UTM (x, y)	433417, 4475835
Especie	<i>Ulmus pumila</i>
Número ejemplares	1
Dimensiones	Altura (m) 3 m
	Diámetro en la base (cm) 12 cm
Edad estimada	15 años
Descripción general y estado fitosanitario	Olmo con 2 troncos codominantes desde la base, múltiples ramas rotas, y zonas descortezadas. Presenta un nulo valor ornamental.
Fotografía

Ubicación en Plan Parcial	Residencial colectivo
Diagnóstico	Tala.
Observaciones	Escaso valor ornamental.

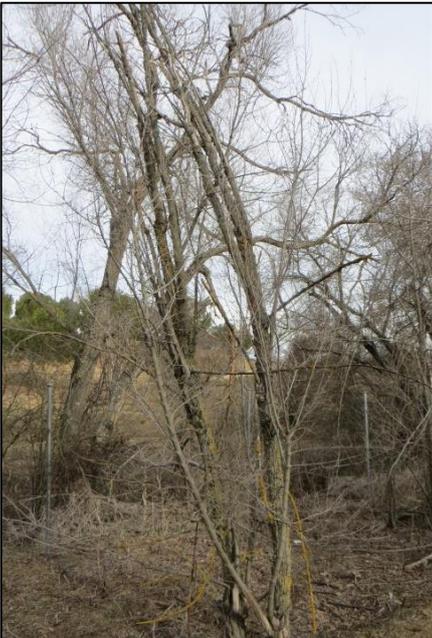
FICHA N° 14. Código EAH-14	
Referencia catastral	3659103VK3735N0001DM
Coordenadas UTM (x, y)	433421, 4475838
Especie	<i>Ulmus pumila</i>
Número ejemplares	1
Dimensiones	Altura (m) 3 m
	Diámetro en la base (cm) 12 cm
Edad estimada	25 años
Descripción general y estado fitosanitario	Olmo con 2 troncos codominantes desde la base, múltiples ramas rotas, y zonas descortezadas. Presenta un nulo valor ornamental.
Fotografía

Ubicación en Plan Parcial	Residencial colectivo
Diagnóstico	Tala.
Observaciones	Escaso valor ornamental.

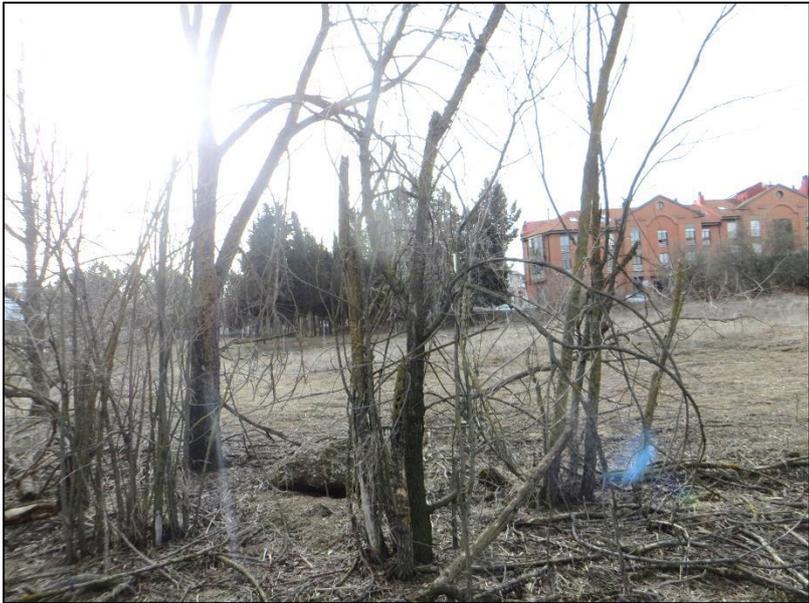
FICHA N° 15. Código EAH-15	
Referencia catastral	3659103VK3735N0001DM
Coordenadas UTM (x, y)	433428, 4475827
Especie	<i>Ulmus pumila</i>
Número ejemplares	3
Dimensiones	Altura (m) 3 m
	Diámetro en la base (cm) 14,3 cm
Edad estimada	25 años
Descripción general y estado fitosanitario	Olmo con 2 troncos codominantes desde la base, múltiples ramas rotas, y descortezamientos en la base de los troncos. Presenta un nulo valor ornamental.
Fotografía

Ubicación en Plan Parcial	Residencial colectivo
Diagnóstico	Tala.
Observaciones	Escaso valor ornamental.

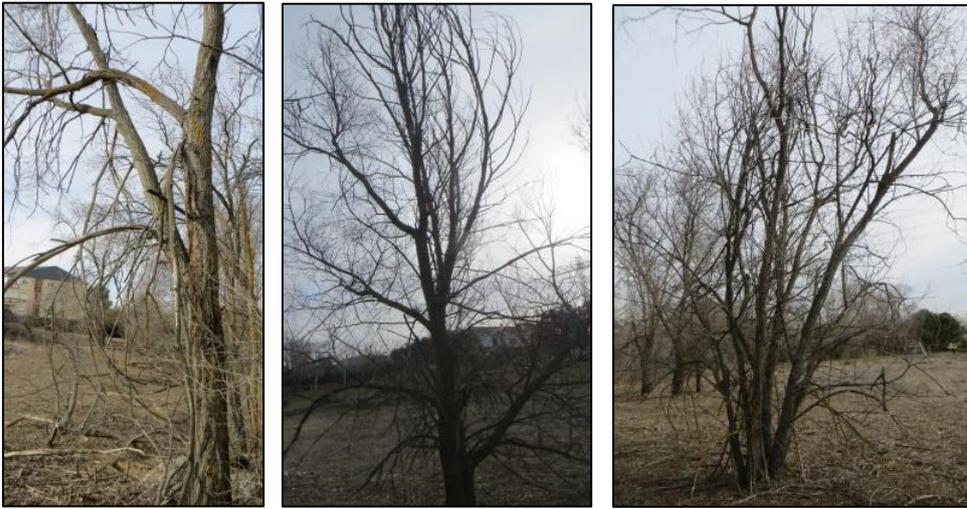
FICHA N° 16. Código EAH-16		
Referencia catastral	3659103VK3735N0001DM	
Coordenadas UTM (x, y)	433436, 4475827	
Especie	<i>Ulmus pumila</i>	
Número ejemplares	3	
Dimensiones	Altura (m)	4,5 m
	Diámetro en la base (cm)	28,6 cm
Edad estimada	25 años	
Descripción general y estado fitosanitario	Los ejemplares forman parte de un grupo de olmos de crecimiento espontáneo. Uno de ellos presenta múltiples troncos desde la base, probablemente a partir de un tocón. Otro de los ejemplares presenta una zona exudativa sintomática de una enfermedad bacteriana que puede ser "wetwood". Todos ellos presentan ramas rotas, ramificación enmarañada desde la base, y aspecto muy asilvestrado. Presentan un nulo valor ornamental.	
Fotografía

Ubicación en Plan Parcial	Residencial colectivo	
Diagnos	Conservación.	
Observaciones

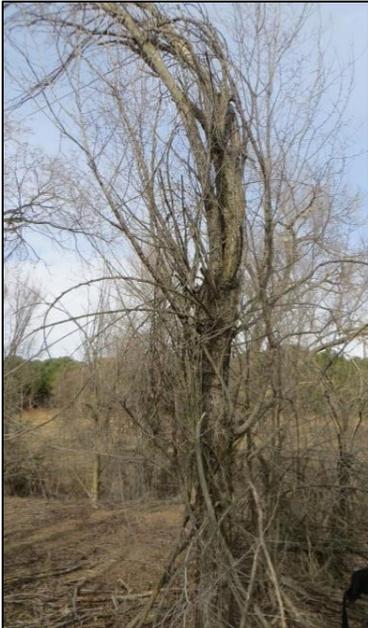
FICHA N° 17. Código EAH-17		
Referencia catastral	3659103VK3735N0001DM	
Coordenadas UTM (x, y)	433433, 4475833	
Especie	<i>Ulmus pumila</i>	
Número ejemplares	1	
Dimensiones	Altura (m)	4 m
	Diámetro en la base (cm)	28,8 cm
Edad estimada	35 años	
Descripción general y estado fitosanitario	El ejemplar se encuentra en las cercanías de un grupo enmarañado de olmos de crecimiento espontáneo. Presenta un solo tronco, roto a los 3 m, muy ramificado desde la base, con ramas rotas, y aspecto muy asilvestrado. Presenta un nulo valor ornamental.	
Fotografía

Ubicación en Plan Parcial	Residencial colectivo	
Diagnóstico	Tala	
Observaciones	El trasplante no merece la pena por su nulo valor ornamental.

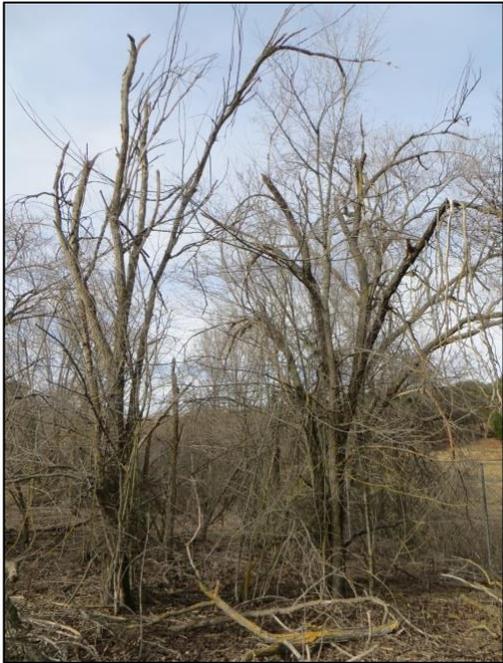
FICHA N° 18. Código EAH-18		
Referencia catastral	3659103VK3735N0001DM	
Coordenadas UTM (x, y)	433434, 4475836	
Especie	<i>Ulmus pumila</i>	
Número ejemplares	2	
Dimensiones	Altura (m)	4 m
	Diámetro en la base (cm)	18,2 cm
Edad estimada	25 años	
Descripción general y estado fitosanitario	Los ejemplares se encuentran en las cercanías de un grupo enmarañado de olmos de crecimiento espontáneo. Presentan un solo tronco, algo retorcido y ramificado desde la base, con casi todas las ramas rotas, y aspecto muy asilvestrado. Presenta un nulo valor ornamental.	
Fotografía

Ubicación en Plan Parcial	Residencial colectivo	
Diagnóstico	Tala.	
Observaciones	Escaso valor ornamental.

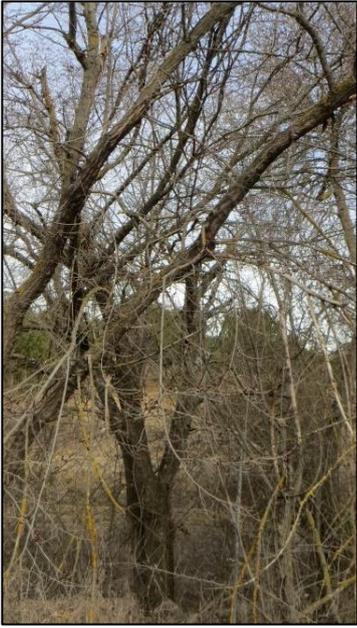
FICHA N° 19. Código EAH-19	
Referencia catastral	3659103VK3735N0001DM
Coordenadas UTM (x, y)	433429, 4475850
Especie	<i>Ulmus pumila</i>
Número ejemplares	1
Dimensiones	Altura (m) 3,5 m
	Diámetro en la base (cm) 24,7 cm
Edad estimada	25 años
Descripción general y estado fitosanitario	El ejemplar forma parte de un grupo enmarañado de olmos de crecimiento espontáneo. Presentan un solo tronco, algo retorcido y ramificado desde la base, con casi todas las ramas rotas, y aspecto muy asilvestrado. Presenta un nulo valor ornamental.
Fotografía

Ubicación en Plan Parcial	Residencial colectivo
Diagnos	Conservación.
Observaciones

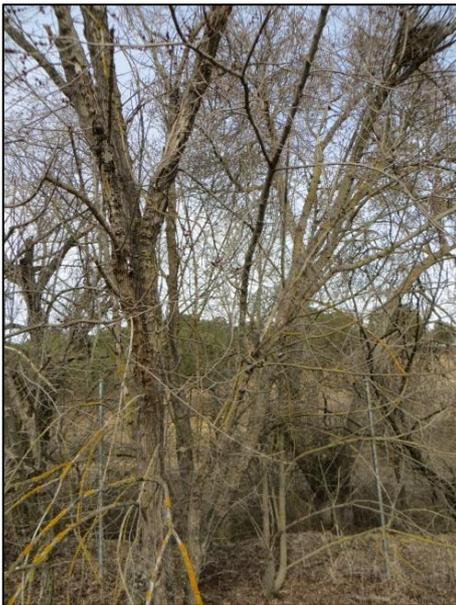
FICHA N° 20. Código EAH-20	
Referencia catastral	3659103VK3735N0001DM
Coordenadas UTM (x, y)	433434, 4475855
Especie	<i>Ulmus pumila</i>
Número ejemplares	2
Dimensiones	Altura (m) 4 m
	Diámetro en la base (cm) 22,2 cm
Edad estimada	15 años
Descripción general y estado fitosanitario	Los ejemplares forman parte de un grupo enmarañado de olmos de crecimiento espontáneo, difícilmente separables en ejemplares individuales. Presentan múltiples troncos desde la base y ramas rotas con enmarañada desde la base, y aspecto muy asilvestrado. Presenta un nulo valor ornamental.
Fotografía

Ubicación en Plan Parcial	Residencial colectivo
Diagnos	Conservación.
Observaciones

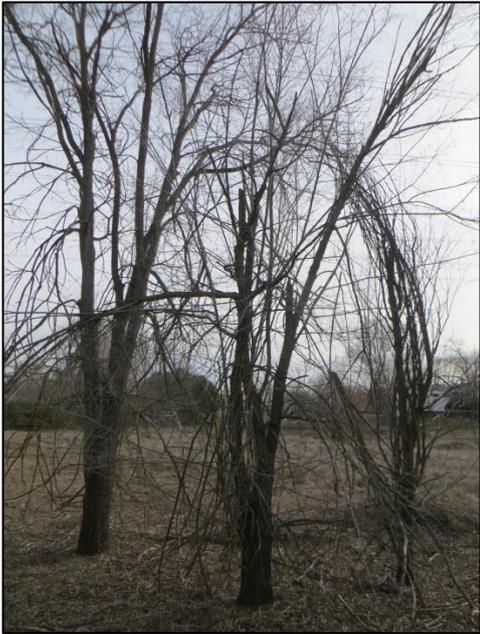
FICHA N° 21. Código EAH-21		
Referencia catastral	3659103VK3735N0001DM	
Coordenadas UTM (x, y)	433438, 4475849	
Especie	<i>Ulmus pumila</i>	
Número ejemplares	2	
Dimensiones	Altura (m)	5 m (el mayor)
	Diámetro en la base (cm)	37,7 cm (el mayor)
Edad estimada	25 años	
Descripción general y estado fitosanitario	Se trata de dos ejemplares separados unos 2 m aproximadamente, con un solo tronco principal, pero con ramificación enmarañada desde la base y múltiples ramas rotas. El aspecto es muy asilvestrado. Presenta un escaso valor ornamental.	
Fotografía

Ubicación en Plan Parcial	Residencial colectivo	
Diagnóstico	Conservación.	
Observaciones

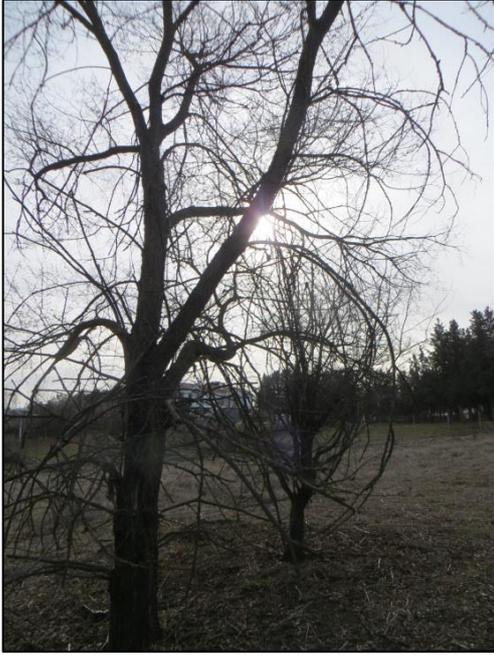
FICHA N° 22. Código EAH-22	
Referencia catastral	3659103VK3735N0001DM
Coordenadas UTM (x, y)	433441, 4475842
Especie	<i>Ulmus pumila</i>
Número ejemplares	1
Dimensiones	Altura (m) 2 m
	Diámetro en la base (cm) 21,9 cm
Edad estimada	30 años
Descripción general y estado fitosanitario	Se trata de un ejemplar separado unos 2 m aproximadamente, que forma una sola mancha de vegetación. Presenta un solo tronco principal, pero con ramificación enmarañada desde la base y múltiples ramas rotas. El aspecto es muy asilvestrado. Presenta un escaso valor ornamental.
Fotografía

Ubicación en Plan Parcial	Residencial colectivo
Diagnos	Conservación.
Observaciones

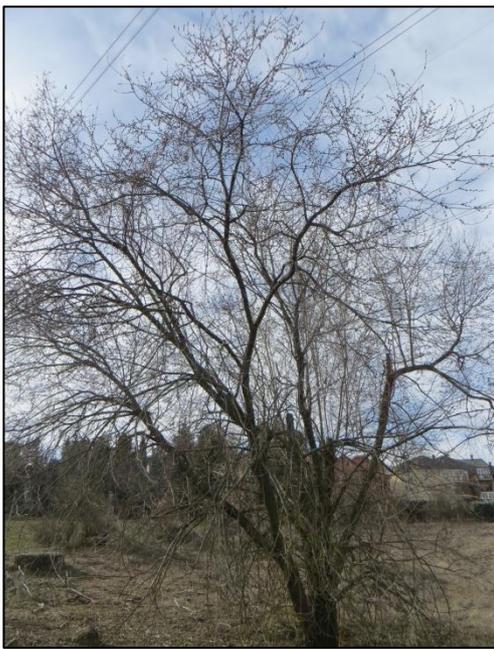
FICHA N° 25. Código EAH-25		
Referencia catastral	3659103VK3735N0001DM	
Coordenadas UTM (x, y)	433405, 4475846	
Especie	<i>Ulmus pumila</i>	
Número ejemplares	1	
Dimensiones	Altura (m)	3,5 m
	Diámetro en la base (cm)	27,9 cm
Edad estimada	25 años	
Descripción general y estado fitosanitario	Ejemplar de olmo decrecimiento espontáneo, ramificado desde 0,5 m de altura, con múltiples ramas principales, muchas de ellas, rotas. Copa muy frondosa pero irregular, con muchas ramas bajas y aspecto muy asilvestrado. Presenta un cierto valor ornamental por su frondosidad, limitado al tener ramas principales rotas.	
Fotografía

Ubicación en Plan Parcial	Vial, bajo la línea de alta tensión.	
Diagnosis	Tala	
Observaciones	El trasplante no merece la pena por su escaso valor ornamental.

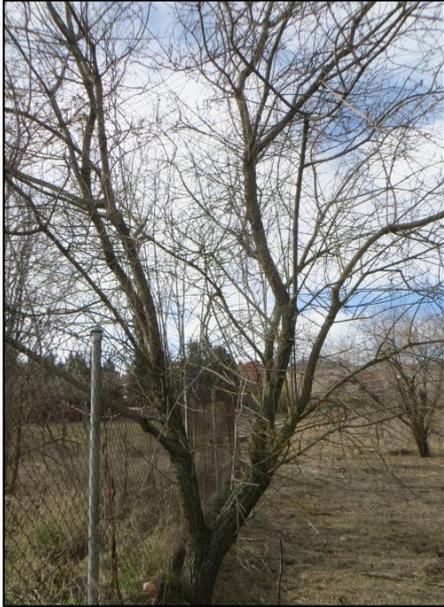
FICHA N° 26. Código EAH-26		
Referencia catastral	3659103VK3735N0001DM	
Coordenadas UTM (x, y)	433498, 4475856	
Especie	<i>Prunus dulcis</i>	
Número ejemplares	1	
Dimensiones	Altura (m)	3,5 m
	Diámetro en la base (cm)	25,9 cm
Edad estimada	35 años	
Descripción general y estado fitosanitario	Almendo, probablemente plantado, pero de crecimiento asilvestrado. Se ratifica en dos troncos principales a 0,5 m del suelo, con una buena inserción, sin corteza incluida. Algo enmarañado, pero buen estado fitosanitario. Presenta cierto valor ornamental, por su talla y la frondosidad de su copa.	
Fotografía

Ubicación en Plan Parcial	Zona dotacional	
Diagnosis	Tala	
Observaciones	En cumplimiento del reglamento ITC LAT07- Líneas Aéreas del RD 223/2008 se talará por seguridad debido a las afecciones del tendido eléctrico.

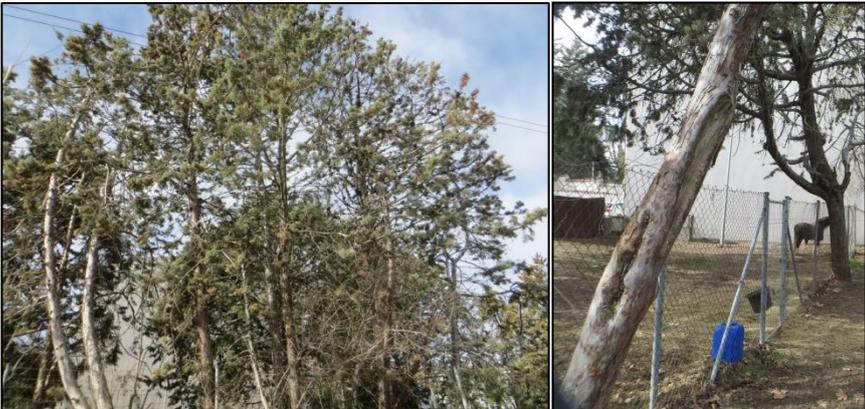
FICHA N° 27. Código EAH-27		
Referencia catastral	3659103VK3735N0001RM	
Coordenadas UTM (x, y)	433500, 4475703	
Especie	<i>Cupressus arizonica</i>	
Número ejemplares	10	
Dimensiones	Altura (m)	6 m
	Diámetro en la base (cm)	26 cm
Edad estimada	35 años	
Descripción general y estado fitosanitario	Estas arizónicas formaban parte de la alineación de un antiguo seto junto al límite de una finca, que fue dejado crecer libremente. Situado en el extremo sur de la zona de actuación. Son muy irregulares, aunque la altura de todos ellos es similar. Algunos de los ejemplares están muy juntos, y han crecido con el tronco muy inclinado. Tienen un follaje muy aclarado. Los troncos presentan grandes heridas cicatrizadas parcialmente. Incluso tan irregulares, tienen un cierto valor ornamental sobre todo, por su altura.	
Fotografía

Ubicación en Plan Parcial	Vial, bajo la línea de alta tensión.	
Diagnos	Tala	
Observaciones	Por su edad y altura, el trasplante sería complejo y sin garantías de viabilidad.

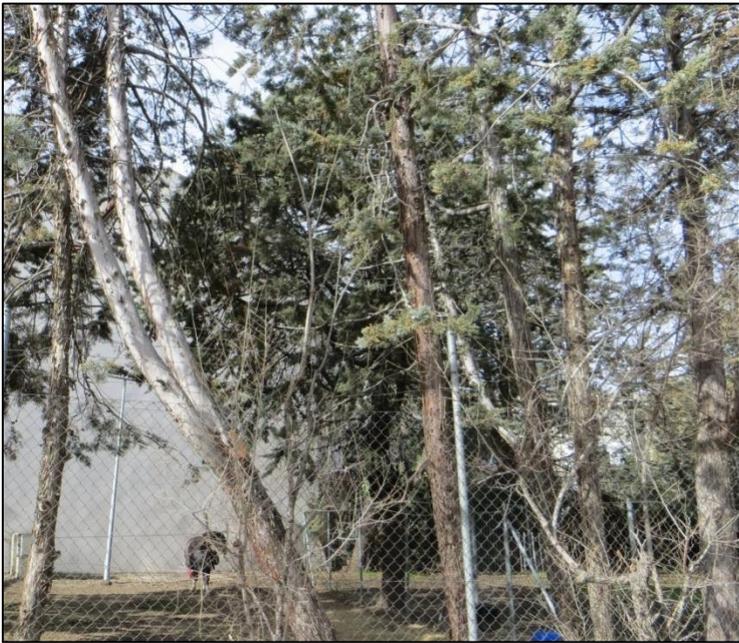
FICHA N° 28. Código EAH-28	
Referencia catastral	3659103VK3735N0001RM
Coordenadas UTM (x, y)	433490, 4475718
Especie	<i>Cupressus arizonica</i>
Número ejemplares	1
Dimensiones	Altura (m) 6 m
	Diámetro en la base (cm) 33 cm
Edad estimada	35 años
Descripción general y estado fitosanitario	Esta arizónica formaba parte de la alineación de un antiguo seto junto al límite de una finca, que fue dejado crecer libremente. Situado en el extremo sur de la zona de actuación. Son muy irregulares, aunque la altura de todos ellos es similar. Algunos de los ejemplares han crecido con el tronco muy inclinado. Tienen un follaje muy aclarado. Incluso tan irregulares, tienen un cierto valor ornamental sobre todo, por su altura.
Fotografía

Ubicación en Plan Parcial	Zonas verdes
Diagnosis	Tala
Observaciones	Por su edad y altura, el trasplante sería complejo y sin garantías de viabilidad.

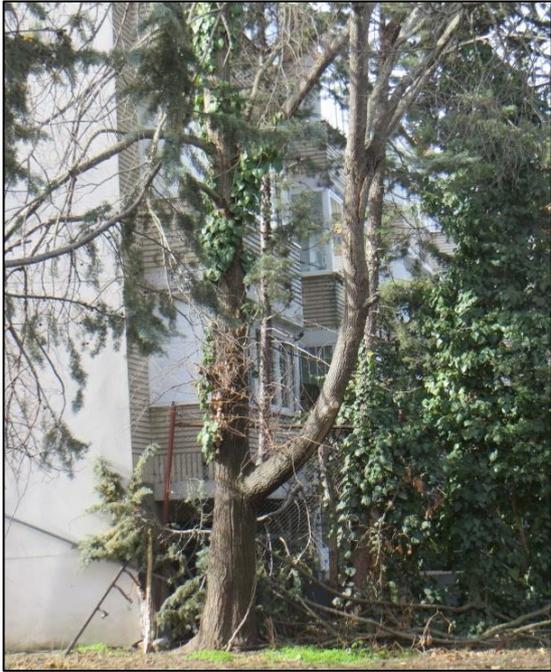
FICHA N° 29. Código EAH-29		
Referencia catastral	3659103VK3735N0001RM	
Coordenadas UTM (x, y)	433487, 4475709	
Especie	<i>Populus nigra</i>	
Número ejemplares	1	
Dimensiones	Altura (m)	12 m
	Diámetro en la base (cm)	50,8 cm
Edad estimada	50 años	
Descripción general y estado fitosanitario	Ejemplar de chopo o álamo negro de gran envergadura, con una gran copa, que se ubica junto a los edificios existentes en la zona sur oeste de la parcela de actuación. Presenta desprendimiento de corteza en su rama lateral principal. Por lo demás aparentemente presenta un buen estado fitosanitario. Tiene un valor ornamental medio.	
Fotografía

Ubicación en Plan Parcial	Zonas verdes	
Diagnóstico	Tala	
Observaciones	En cumplimiento del reglamento ITC LAT07- Líneas Aéreas del RD 223/2008 se talará por seguridad debido a las afecciones del tendido eléctrico.

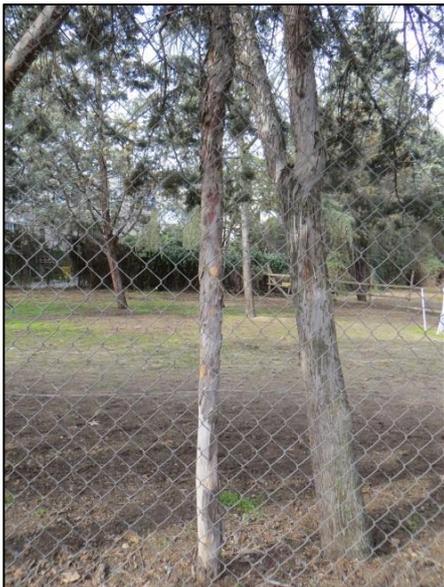
FICHA N° 30. Código EAH-30		
Referencia catastral	3659103VK3735N0001RM	
Coordenadas UTM (x, y)	433502, 4475732	
Especie	<i>Cupressus arizonica</i>	
Número ejemplares	5	
Dimensiones	Altura (m)	4 m
	Diámetro en la base (cm)	26 cm
Edad estimada	35 años	
Descripción general y estado fitosanitario	Estas arizónicas formaban parte de la alineación de un antiguo seto junto al límite de una finca, que fue dejado crecer libremente. Situado en el extremo sur de la zona de actuación. Son muy irregulares, aunque la altura de todos ellos es similar. Los ejemplares están muy juntos y tienen un follaje muy aclarado. Tienen un cierto valor ornamental sobre todo, por su altura.	
Fotografía

Ubicación en Plan Parcial	Vial, cerca de la línea de alta tensión.	
Diagnóstico	Tala.	
Observaciones	Por su edad y altura, el trasplante sería complejo y sin garantías de viabilidad.

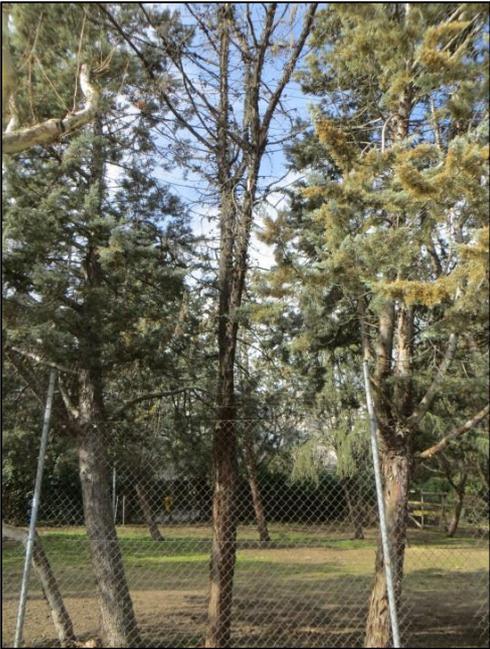
FICHA N° 31. Código EAH-31	
Referencia catastral	3659103VK3735N0001RM
Coordenadas UTM (x, y)	433486, 4475723
Especie	<i>Cupressus arizonica</i>
Número ejemplares	15
Dimensiones	Altura (m) 6 m
	Diámetro en la base (cm) 26 cm
Edad estimada	35 años
Descripción general y estado fitosanitario	Estas arizónicas formaban parte de la alineación de un antiguo seto junto al límite de una finca, que fue dejado crecer libremente. Situado en el extremo sur de la zona de actuación. Son muy irregulares, aunque la altura de todos ellos es similar. Algunos de los ejemplares están muy juntos, y han crecido con el tronco muy inclinado. tienen un follaje muy aclarado. Los troncos presentan grandes heridas cicatrizadas parcialmente. Incluso tan irregulares, tienen un cierto valor ornamental sobre todo, por su altura.
Fotografía

Ubicación en Plan Parcial	Zonas verdes
Diagnosis	Tala
Observaciones	Por su edad y altura, el trasplante sería complejo y sin garantías de viabilidad.

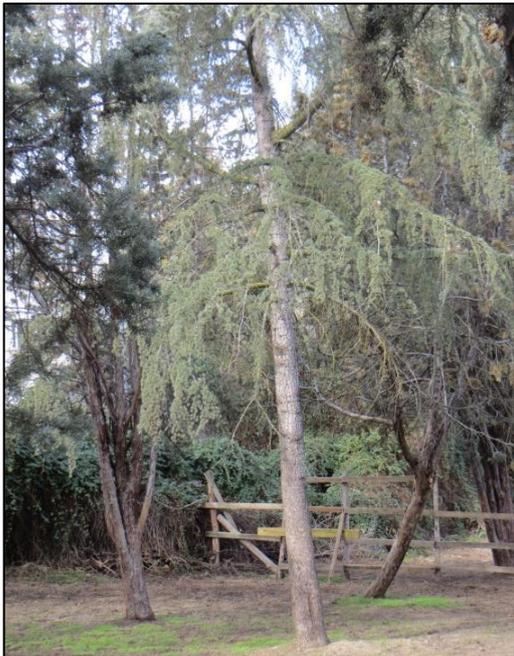
FICHA N° 32. Código EAH-32	
Referencia catastral	3659103VK3735N0001RM
Coordenadas UTM (x, y)	433486, 4475730
Especie	<i>Cedrus libani</i>
Número ejemplares	1
Dimensiones	Altura (m) 8 m
	Diámetro en la base (cm) 30 cm
Edad estimada	50 años
Descripción general y estado fitosanitario	Se trata de un ejemplar de Cedro incluido en un grupo de arizónicas, lo que ha forzado su crecimiento en altura y presenta un follaje bastante aclarado. Presenta una herida prácticamente cicatrizada en la base del tronco. Tiene un valor ornamental medio.
Fotografía

Ubicación en Plan Parcial	Zonas verdes
Diagnos	Tala
Observaciones	En cumplimiento del reglamento ITC LAT07- Líneas Aéreas del RD 223/2008 se talará por seguridad debido a las afecciones del tendido eléctrico.

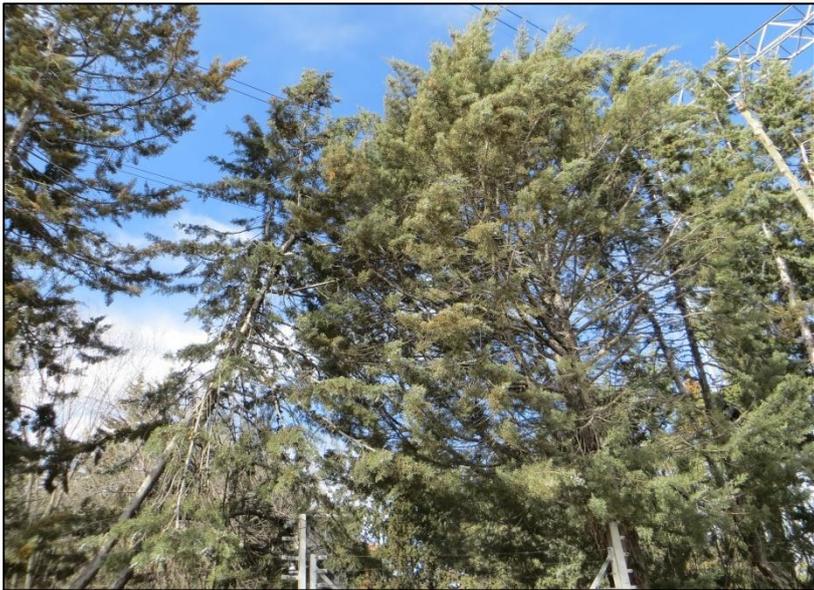
FICHA N° 33. Código EAH-33	
Referencia catastral	3659103VK3735N0001RM
Coordenadas UTM (x, y)	433500, 4475703
Especie	<i>Cupressus arizonica</i>
Número ejemplares	12
Dimensiones	Altura (m) 5 m
	Diámetro en la base (cm) 22,6 cm
Edad estimada	35 años
Descripción general y estado fitosanitario	Estas arizónicas formaban parte de la alineación de un antiguo seto junto al límite de una finca, que fue dejado crecer libremente. Situado en el extremo sur de la zona de actuación. Son irregulares, aunque la altura de todos ellos es similar. Algunas están podadas en altura, probablemente debido a la presencia de la línea eléctrica. Tienen un cierto valor ornamental sobre todo, por su altura.
Fotografía

Ubicación en Plan Parcial	Vial, bajo la línea de alta tensión.
Diagnóstico	Tala.
Observaciones	Por su edad y altura, el trasplante sería complejo y sin garantías de viabilidad.

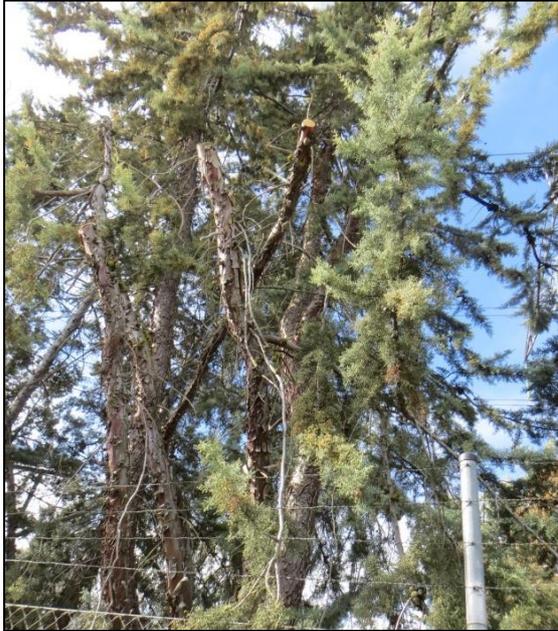
FICHA N° 34. Código EAH-34	
Referencia catastral	3659103VK3735N0001RM
Coordenadas UTM (x, y)	433500, 4475703
Especie	<i>Cupressus arizonica</i>
Número ejemplares	1
Dimensiones	Altura (m) 5 m
	Diámetro en la base (cm) 32,9 cm
Edad estimada	35 años
Descripción general y estado fitosanitario	Esta arizónica formaba parte de la alineación de un antiguo seto junto al límite de una finca, que fue dejado crecer libremente. Situado en el extremo sur de la zona de actuación. tienen un follaje muy aclarado. Los troncos presentan grandes heridas cicatrizadas parcialmente. Incluso tan irregulares, tienen un cierto valor ornamental sobre todo, por su altura.
Fotografía

Ubicación en Plan Parcial	Zona verde
Diagnos	Tala
Observaciones	Por su edad y altura, el trasplante sería complejo y sin garantías de viabilidad.

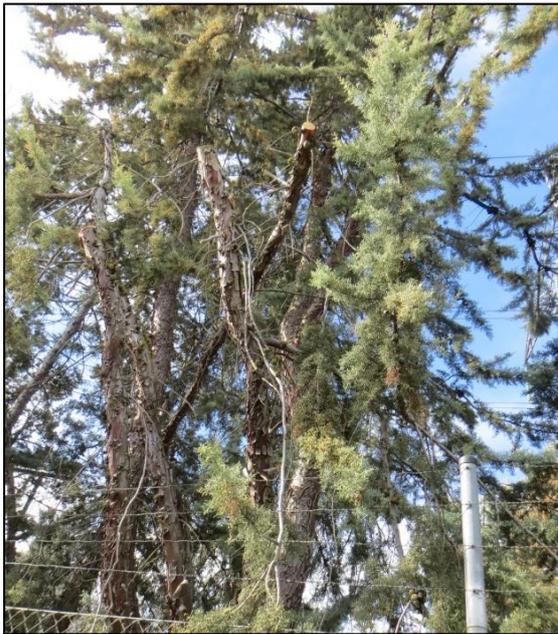
FICHA N° 35. Código EAH-35	
Referencia catastral	3659103VK3735N0001RM
Coordenadas UTM (x, y)	433500, 4475703
Especie	<i>Cupressus arizonica</i>
Número ejemplares	1
Dimensiones	Altura (m) 5 m
	Diámetro en la base (cm) 32,9 cm
Edad estimada	35 años
Descripción general y estado fitosanitario	Esta arizónica formaban parte de la alineación de un antiguo seto junto al límite de una finca, que fue dejado crecer libremente. Situado en el extremo sur de la zona de actuación. tienen un follaje muy aclarado. Los troncos presentan grandes heridas cicatrizadas parcialmente. Incluso tan irregulares, tienen un cierto valor ornamental sobre todo, por su altura.
Fotografía

Ubicación en Plan Parcial	Vial
Diagnos	Tala.
Observaciones	Por su edad y altura, el trasplante sería complejo y sin garantías de viabilidad.

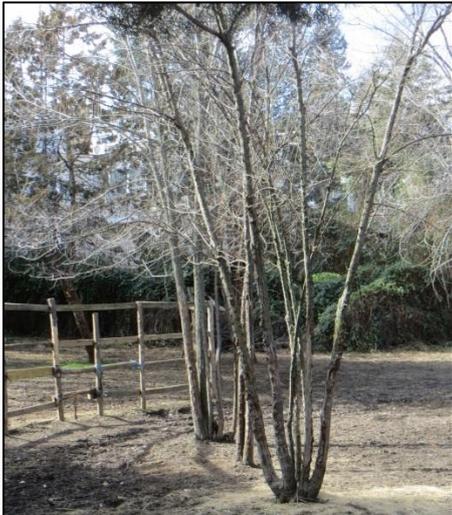
FICHA N° 36. Código EAH-36		
Referencia catastral	3659103VK3735N0001RM	
Coordenadas UTM (x, y)	433496, 4475741	
Especie	<i>Ulmus pumila</i>	
Número ejemplares	3	
Dimensiones	Altura (m)	3,5 m
	Diámetro en la base (cm)	15,6 cm
Edad estimada	35 años	
Descripción general y estado fitosanitario	Se trata de tres ejemplares de olmo separados unos 2 m aproximadamente, cada uno formado por varios troncos que salen del mismo punto, por lo que probablemente sean retoños de antiguos tocones. Se nota un cierto mantenimiento que mantiene los troncos sin ramas hasta una altura aproximada de 1,5 m. Presentan un escaso valor ornamental.	
Fotografía

Ubicación en Plan Parcial	Zonas verdes.	
Diagnóstico	Tala	
Observaciones	Escaso valor ornamental.

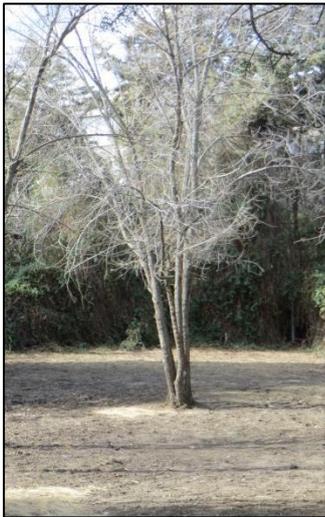
FICHA N° 37. Código EAH-37	
Referencia catastral	3659103VK3735N0001RM
Coordenadas UTM (x, y)	433496, 4475741
Especie	<i>Ulmus pumila</i>
Número ejemplares	1
Dimensiones	Altura (m) 3,5 m
	Diámetro en la base (cm) 15,6 cm
Edad estimada	35 años
Descripción general y estado fitosanitario	Se trata de un ejemplar de olmo formado por varios troncos que salen del mismo punto, por lo que probablemente sean retoños de antiguos tocones. Se nota un cierto mantenimiento que mantiene los troncos sin ramas hasta una altura aproximada de 1,5 m. Presentan un escaso valor ornamental.
Fotografía

Ubicación en Plan Parcial	Vial.
Diagnóstico	Tala.
Observaciones	Dado su escaso interés ornamental, no merece la pena plantear el trasplante.

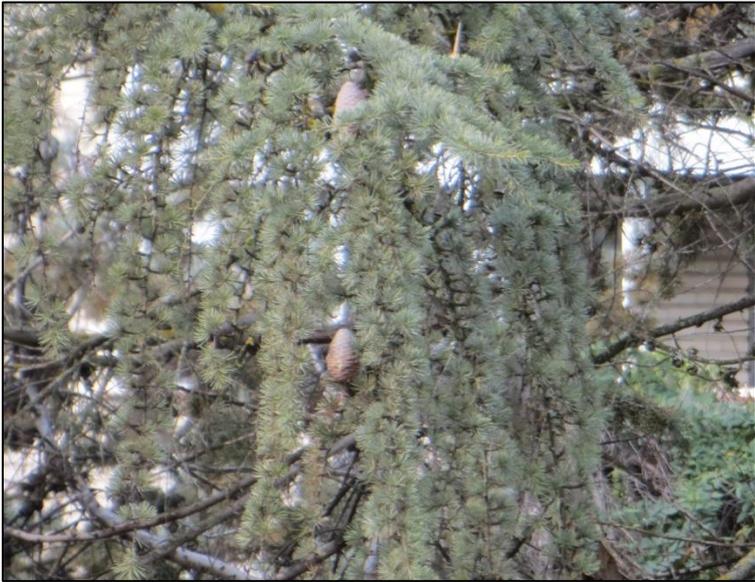
FICHA N° 38. Código EAH-38	
Referencia catastral	3659103VK3735N0001RM
Coordenadas UTM (x, y)	433497, 4475754
Especie	<i>Cedrus libani</i>
Número ejemplares	1
Dimensiones	Altura (m) 5 m
	Díámetro en la base (cm) 30 cm
Edad estimada	35 años
Descripción general y estado fitosanitario	Ejemplar de Cedro en buen estado fitosanitario, aunque con un follaje bastante aclarado. Tiene un valor ornamental medio.
Fotografía

Ubicación en Plan Parcial	Vial, bajo la línea de alta tensión.
Diagnos	Tala
Observaciones	Por su edad y altura, el trasplante sería complejo y sin garantías de viabilidad.

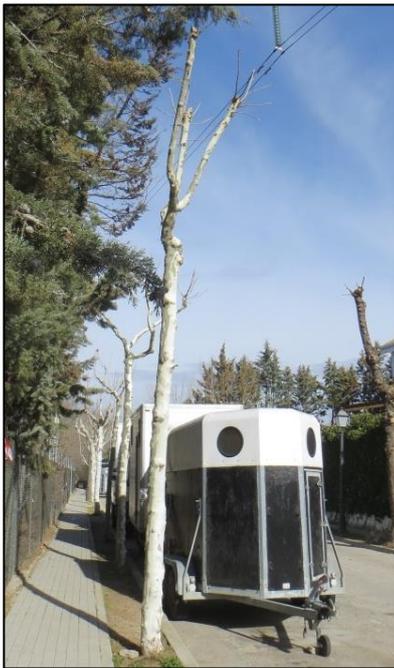
FICHA N° 39. Código EAH-39		
Referencia catastral	3659103VK3735N0001RM	
Coordenadas UTM (x, y)	433505, 4475778	
Especie	<i>Platanus x hispanica</i>	
Número ejemplares	16	
Dimensiones	Altura (m)	3,5 m
	Diámetro en la base (cm)	22,8 cm
Edad estimada	25 años	
Descripción general y estado fitosanitario	Alineación de plátanos de sombra en la acera de la calle Alejandro Dumas, a lo largo de un parterre corrido. Los ejemplares tienen una altura similar, ramificándose a unos 3 m del suelo. Podados mediante poda de formación y mantenimiento. Muchos presentan heridas semicicatrizadas cerca de la base, debido a los vehículos que aparcan en la calle. La alineación tiene un valor ornamental medio.	
Fotografía

Ubicación en Plan Parcial	Vial.	
Diagnóstico	Tala	
Observaciones	El trasplante no sería viable, debido a la especie de los ejemplares, tal y como ha indicado el Ayuntamiento de Pozuelo de Alarcón.

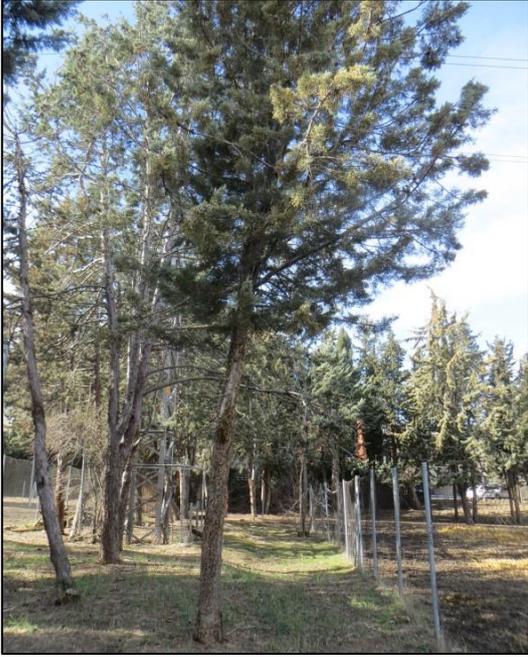
FICHA N° 40. Código EAH-40	
Referencia catastral	3659103VK3735N0001RM
Coordenadas UTM (x, y)	433488, 4475757
Especie	<i>Cupressus arizonica</i>
Número ejemplares	1
Dimensiones	Altura (m) 4,5 m
	Diámetro en la base (cm) 24,7 cm
Edad estimada	35 años
Descripción general y estado fitosanitario	Esta arizónica formaba parte de la alineación de un antiguo seto junto al límite de una finca, que fue dejado crecer libremente. Situado en el extremo sur de la zona de actuación. Son irregulares, con el follaje muy aclarado. Tiene un cierto valor ornamental sobre todo, por su altura.
Fotografía

Ubicación en Plan Parcial	Vial.
Diagnos	Tala.
Observaciones	Por su edad y altura, el trasplante sería complejo y sin garantías de viabilidad.

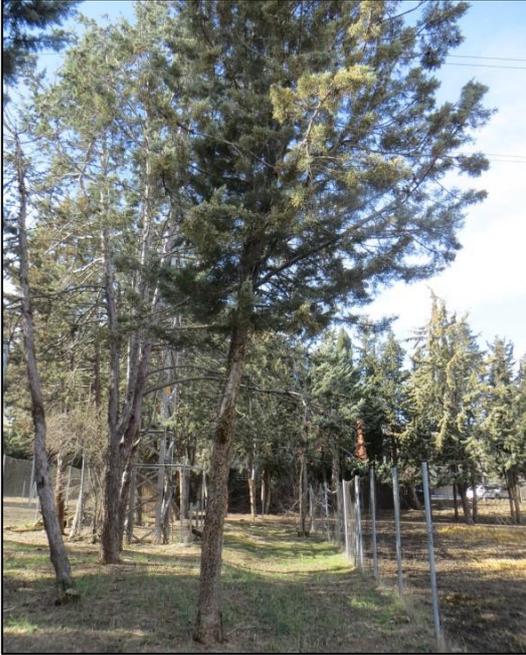
FICHA N° 41. Código EAH-41		
Referencia catastral	3659103VK3735N0001RM	
Coordenadas UTM (x, y)	433488, 4475757	
Especie	<i>Cupressus arizonica</i>	
Número ejemplares	5	
Dimensiones	Altura (m)	4,5 m
	Diámetro en la base (cm)	24,2 cm
Edad estimada	35 años	
Descripción general y estado fitosanitario	Estas arizónicas formaban parte de la alineación de un antiguo seto junto al límite de una finca, que fue dejado crecer libremente. Situado en el extremo sur de la zona de actuación. Son irregulares, con el follaje muy aclarado. Tienen un cierto valor ornamental sobre todo, por su altura.	
Fotografía

Ubicación en Plan Parcial	Zonas verdes.	
Diagnos	Tala	
Observaciones	Por su edad y altura, el trasplante sería complejo y sin garantías de viabilidad.

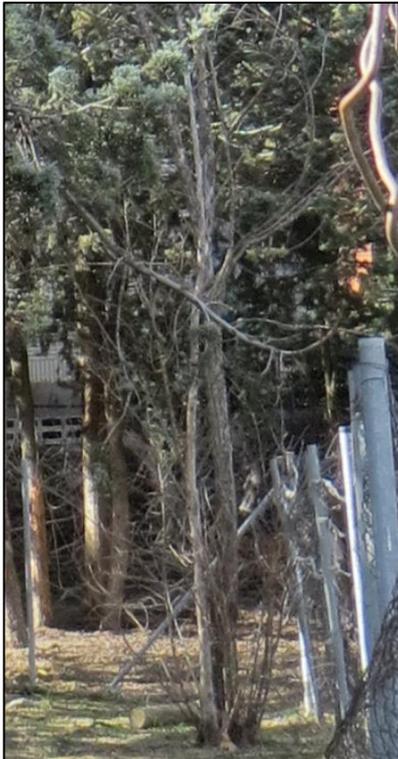
FICHA N° 43. Código EAH-43		
Referencia catastral	3659103VK3735N0001RM	
Coordenadas UTM (x, y)	433483, 4475763	
Especie	<i>Ulmus pumila</i>	
Número ejemplares	1	
Dimensiones	Altura (m)	3,5 m
	Diámetro en la base (cm)	11,9 cm
Edad estimada	35 años	
Descripción general y estado fitosanitario	Ejemplar de olmo que crece de forma espontaneo junto a las arizónicas de la alineación. Semiarbustivo, muy ramificado, no tiene valor ornamental.	
Fotografía

Ubicación en Plan Parcial	Zonas verdes	
Diagnosis	Tala	
Observaciones	Dado su nulo valor ornamental, no merecería la pena plantear su trasplante.

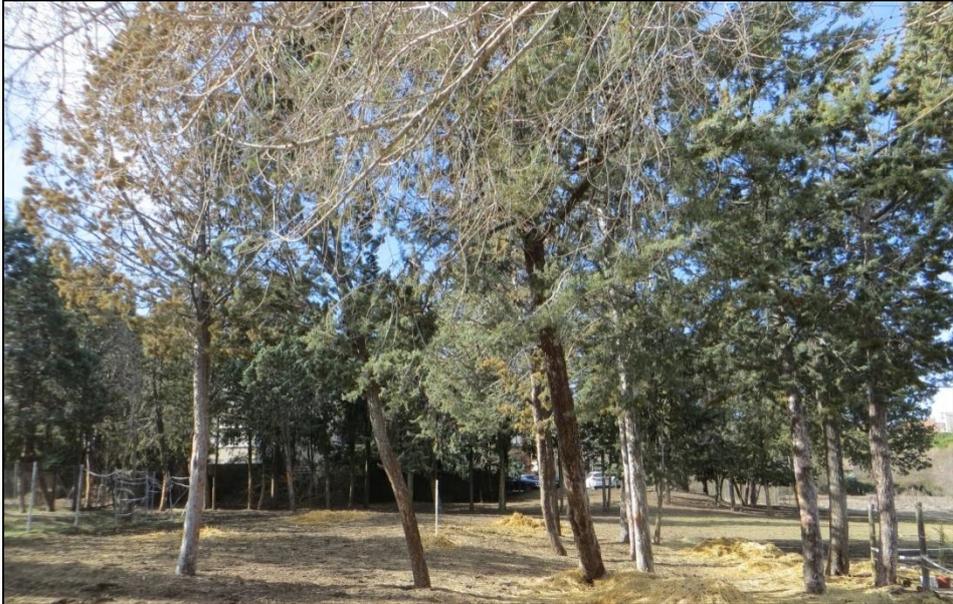
FICHA N° 44. Código EAH-44		
Referencia catastral	3659103VK3735N0001RM	
Coordenadas UTM (x, y)	433466, 4475770	
Especie	<i>Cupressus arizonica</i>	
Número ejemplares	2	
Dimensiones	Altura (m)	5,5 m (altura media)
	Diámetro en la base (cm)	26 cm (diámetro medio)
Edad estimada	30 años	
Descripción general y estado fitosanitario	Antigua plantación regular de arizónicas que fueron dejadas crecer libremente. Situado en el extremo sur de la zona de actuación. Son irregulares, con el follaje muy aclarado, algunos con el tronco inclinado. Algunos tienen heridas en la corteza debidas a la presencia de caballos en la parcela. Tienen un cierto valor ornamental sobre todo, por su altura.	
Fotografía

Ubicación en Plan Parcial	Zonas verdes.	
Diagnosis	Tala	
Observaciones	Por su edad y altura, el trasplante sería complejo y sin garantías de viabilidad.

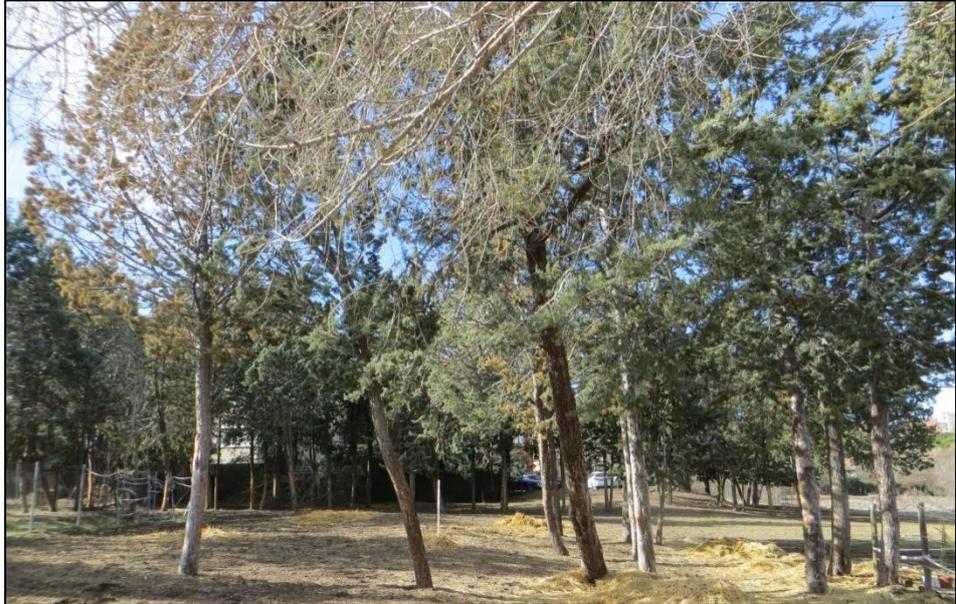
FICHA N° 45. Código EAH-45		
Referencia catastral	3659103VK3735N0001RM	
Coordenadas UTM (x, y)	433466, 4475770	
Especie	<i>Cupressus arizonica</i>	
Número ejemplares	10	
Dimensiones	Altura (m)	5,5 m (altura media)
	Diámetro en la base (cm)	26 cm (diámetro medio)
Edad estimada	30 años	
Descripción general y estado fitosanitario	Antigua plantación regular de arizónicas que fueron dejadas crecer libremente. Situado en el extremo sur de la zona de actuación. Son irregulares, con el follaje muy aclarado, algunos con el tronco inclinado. Algunos tienen heridas en la corteza debidas a la presencia de caballos en la parcela. Tienen un cierto valor ornamental sobre todo, por su altura.	
Fotografía

Ubicación en Plan Parcial	Vial.	
Diagnosis	Tala.	
Observaciones	Por su edad y altura, el trasplante sería complejo y sin garantías de viabilidad.

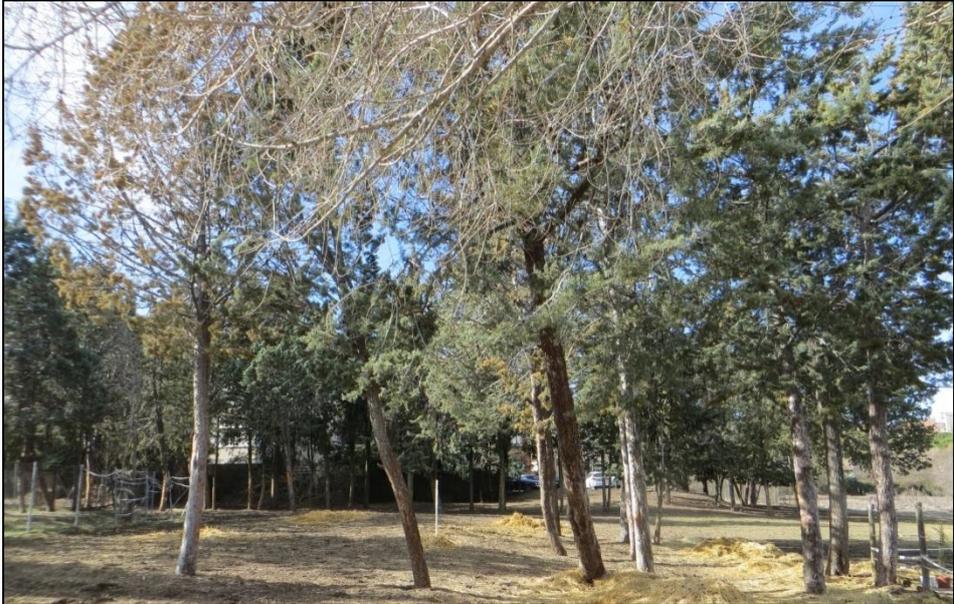
FICHA N° 46. Código EAH-46		
Referencia catastral	3659103VK3735N0001RM	
Coordenadas UTM (x, y)	433466, 4475770	
Especie	<i>Cupressus arizonica</i>	
Número ejemplares	35	
Dimensiones	Altura (m)	5,5 m (altura media)
	Diámetro en la base (cm)	26 cm (diámetro medio)
Edad estimada	30 años	
Descripción general y estado fitosanitario	Antigua plantación regular de arizónicas que fueron dejadas crecer libremente. Situado en el extremo sur de la zona de actuación. Son irregulares, con el follaje muy aclarado, algunos con el tronco inclinado. Algunos tienen heridas en la corteza debidas a la presencia de caballos en la parcela. Tienen un cierto valor ornamental sobre todo, por su altura.	
Fotografía

Ubicación en Plan Parcial	Residencial colectivo.	
Diagnosis	Conservación.	
Observaciones	Por su edad y altura, el trasplante sería complejo y sin garantías de viabilidad.

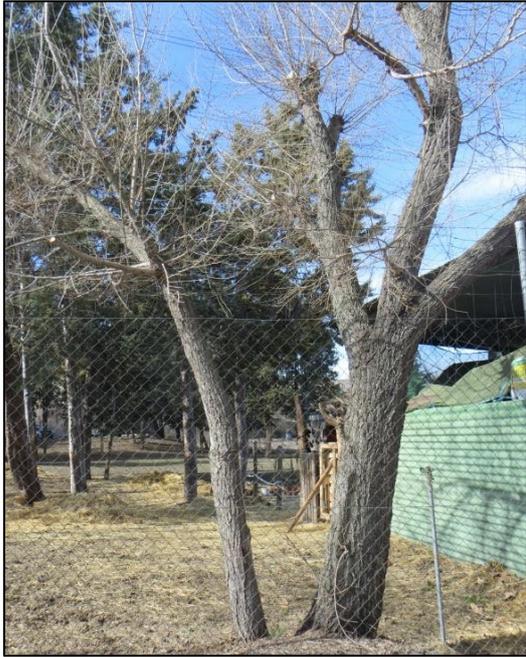
FICHA N° 47. Código EAH-47		
Referencia catastral	3659103VK3735N0001RM	
Coordenadas UTM (x, y)	433500, 4475785	
Especie	<i>Ulmus pumila</i>	
Número ejemplares	2	
Dimensiones	Altura (m)	3,5 m (ambos)
	Diámetro en la base (cm)	41,6 cm y 19,5 cm
Edad estimada	35 años	
Descripción general y estado fitosanitario	Se trata de dos ejemplares de olmo pumila que crecen a menos de 1 m de distancia, uno de ellos con un diámetro sensiblemente menor que el otro. Ambos han sido podados a baja altura. Tienen un valor ornamental escaso.	
Fotografía

Ubicación en Plan Parcial	Zonas verdes	
Diagnos	Tala	
Observaciones	En cumplimiento del reglamento ITC LAT07- Líneas Aéreas del RD 223/2008 se talará por seguridad debido a las afecciones del tendido eléctrico.

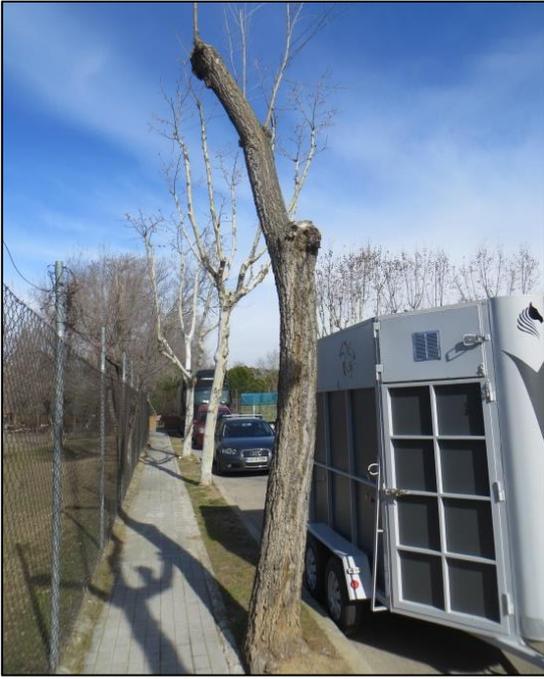
FICHA N° 48. Código EAH-48		
Referencia catastral	3659103VK3735N0001RM	
Coordenadas UTM (x, y)	433505, 4475809	
Especie	<i>Ulmus pumila</i>	
Número ejemplares	1	
Dimensiones	Altura (m)	3,5 m
	Diámetro en la base (cm)	36,4 cm
Edad estimada	35 años	
Descripción general y estado fitosanitario	Ejemplar de olmo ubicado dentro de la alineación de acera de plátanos de sombra. Fuertemente podado, presenta un tronco de unos 3 m de altura y algunas ramas finas, con una forma poco natural. Tiene un valor ornamental medio.	
Fotografía

Ubicación en Plan Parcial	Vial	
Diagnos	Tala	
Observaciones	El trasplante no sería viable, debido a la especie de los ejemplares, tal y como ha indicado el Ayuntamiento de Pozuelo de Alarcón.

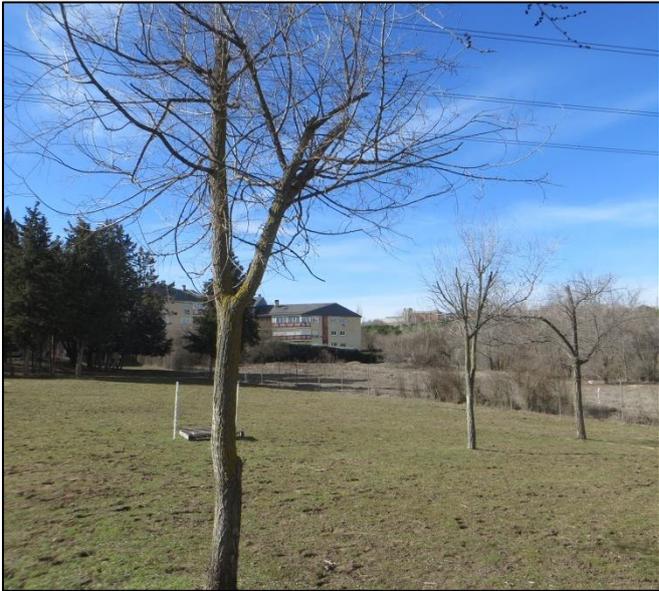
FICHA N° 49. Código EAH-49	
Referencia catastral	3659103VK3735N0001RM
Coordenadas UTM (x, y)	433496, 4475831
Especie	<i>Ulmus pumila</i>
Número ejemplares	1
Dimensiones	Altura (m) 3 m
	Diámetro en la base (cm) 15,6 cm
Edad estimada	20 años
Descripción general y estado fitosanitario	Ejemplar de olmo, con tronco y copa bien diferenciado, y tratamiento de poda. En buen estado fitosanitario. Tiene un valor ornamental medio.
Fotografía

Ubicación en Plan Parcial	Zona Dotacional.
Diagnos	Tala
Observaciones	En cumplimiento del reglamento ITC LAT07- Líneas Aéreas del RD 223/2008 se talará por seguridad debido a las afecciones del tendido eléctrico.

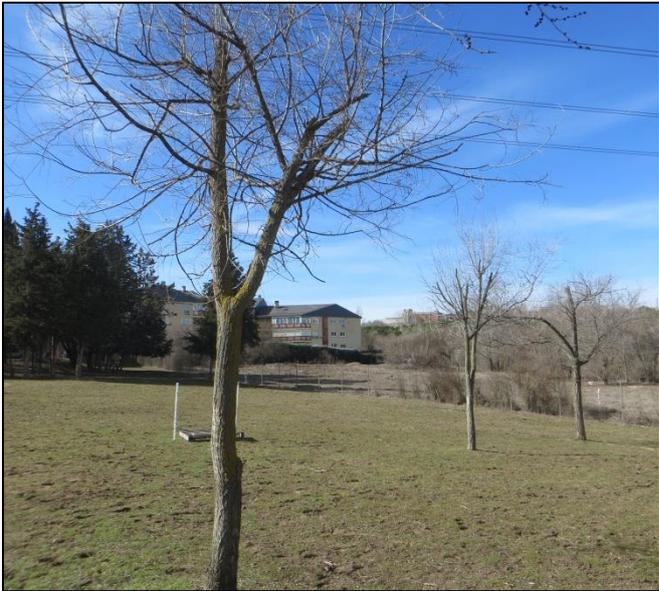
FICHA N° 50. Código EAH-50	
Referencia catastral	3659103VK3735N0001RM
Coordenadas UTM (x, y)	433496, 4475831
Especie	<i>Ulmus pumila</i>
Número ejemplares	3
Dimensiones	Altura (m) 3 m
	Diámetro en la base (cm) 15,6 cm
Edad estimada	20 años
Descripción general y estado fitosanitario	Tres ejemplares de olmo, con tronco y copa bien diferenciado, y tratamiento de poda. En buen estado fitosanitario. Tienen un valor ornamental medio.
Fotografía

Ubicación en Plan Parcial	Vial.
Diagnosis	Tala.
Observaciones	El trasplante no sería viable, debido a la especie de los ejemplares, tal y como ha indicado el Ayuntamiento de Pozuelo de Alarcón.

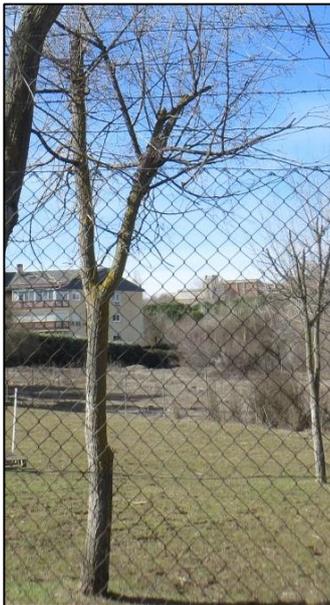
FICHA N° 51. Código EAH-51	
Referencia catastral	3659103VK3735N0001RM
Coordenadas UTM (x, y)	433498, 4475815
Especie	<i>Ulmus pumila</i>
Número ejemplares	1
Dimensiones	Altura (m) 3,5 m
	Diámetro en la base (cm) 31,2 cm
Edad estimada	20 años
Descripción general y estado fitosanitario	Ejemplar de olmo, con tronco y copa bien diferenciado, y tratamiento de poda. En buen estado fitosanitario. Tiene un valor ornamental medio.
Fotografía

Ubicación en Plan Parcial	Área de Zonas verdes
Diagnos	Tala
Observaciones

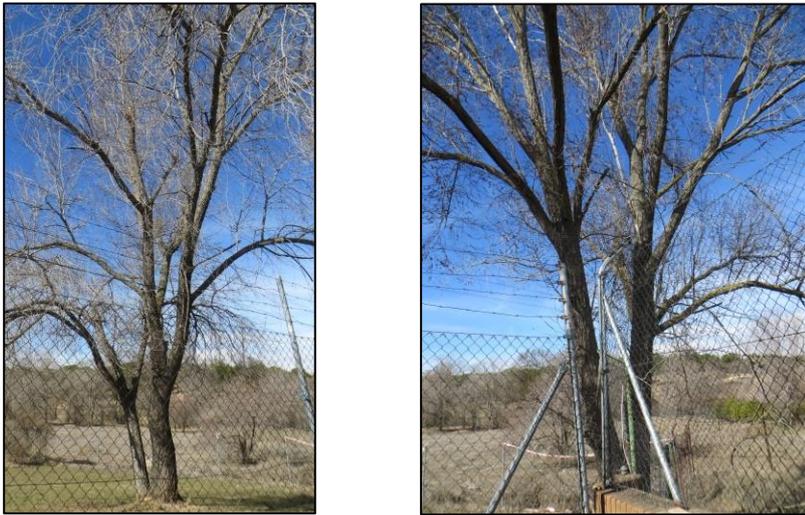
FICHA N° 52. Código EAH-52		
Referencia catastral	3659103VK3735N0001RM	
Coordenadas UTM (x, y)	433490, 4475818	
Especie	<i>Ulmus pumila</i>	
Número ejemplares	2	
Dimensiones	Altura (m)	4,5 m
	Diámetro en la base (cm)	46,8 cm
Edad estimada	35 años	
Descripción general y estado fitosanitario	Ejemplares de olmo de doble tronco, con tronco y copa diferenciados, y follaje denso. En buen estado fitosanitario, aunque con signos de envejecimiento. Tiene un valor ornamental medio.	
Fotografía

Ubicación en Plan Parcial	Área de Zonas verdes.	
Diagnóstico	Tala	
Observaciones	En cumplimiento del reglamento ITC LAT07- Líneas Aéreas del RD 223/2008 se talará por seguridad debido a las afecciones del tendido eléctrico.

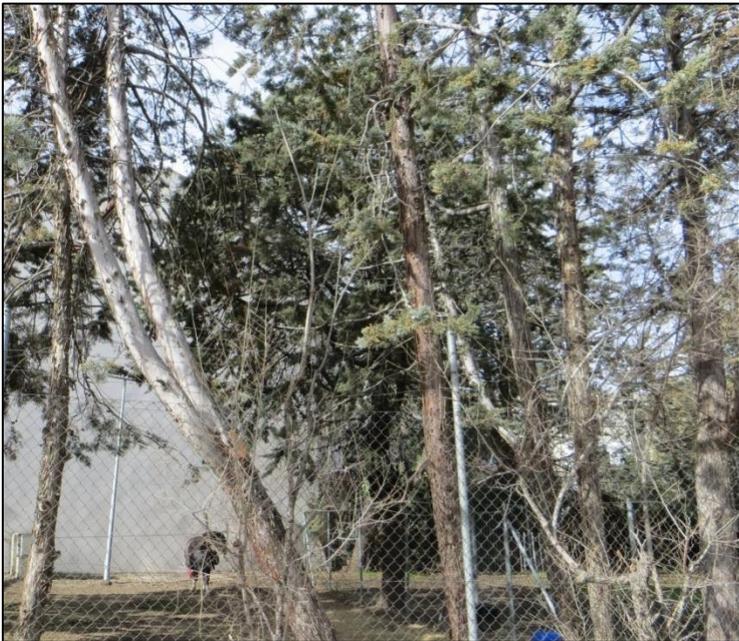
FICHA N° 53. Código EAH-53	
Referencia catastral	3659103VK3735N0001RM
Coordenadas UTM (x, y)	433500, 4475703
Especie	<i>Cupressus arizonica</i>
Número ejemplares	1
Dimensiones	Altura (m) 6 m
	Diámetro en la base (cm) 33 cm
Edad estimada	35 años
Descripción general y estado fitosanitario	Esta arizónica formaba parte de la alineación de un antiguo seto junto al límite de una finca, que fue dejado crecer libremente. Situado en el extremo sur de la zona de actuación. Son muy irregulares, aunque la altura de todos ellos es similar. Algunos de los ejemplares han crecido con el tronco muy inclinado. Tienen un follaje muy aclarado. Incluso tan irregulares, tienen un cierto valor ornamental sobre todo, por su altura.
Fotografía

Ubicación en Plan Parcial	Vial
Diagnosis	Tala
Observaciones	Por su edad y altura, el trasplante sería complejo y sin garantías de viabilidad. Máxime teniendo en cuenta que ese sitúa bajo la línea de alta tensión.
