PLAN PARCIAL DE REFORMA INTERIOR APR 4.4-03 "HÚMERA-C/ARENAL", EN EL MUNICIPIO DE POZUELO DE ALARCÓN.

ANEXO 4 - ESTUDIO DE ARBOLADO

PERSEA Soluciones Ambientales S.L.

Abril 2020

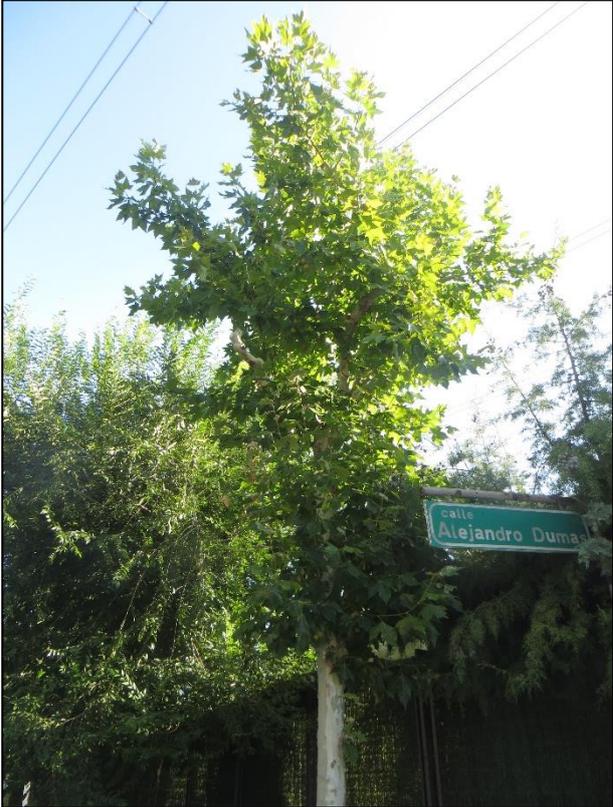
FICHA N° 55. Código EAH-55	
Referencia catastral	3659103VK3735N0001RM
Coordenadas UTM (x, y)	433512, 4475704
Especie	<i>Platanus x hispanica</i>
Número ejemplares	1
Dimensiones	Altura (m) 3 m
	Diámetro en la base (cm) 32,5 cm
Edad estimada	25 años
Descripción general y estado fitosanitario	Alineación de plátanos de sombra en la acera de la calle Alejandro Dumas, a lo largo de un parterre corrido. El ejemplar está podado mediante poda de formación y mantenimiento. Tiene un valor ornamental medio.
Fotografía

Ubicación en Plan Parcial	Vial.
Diagnóstico	Tala
Observaciones	En cumplimiento del reglamento ITC LAT07- Líneas Aéreas del RD 223/2008 se talará por seguridad debido a las afecciones del tendido eléctrico.

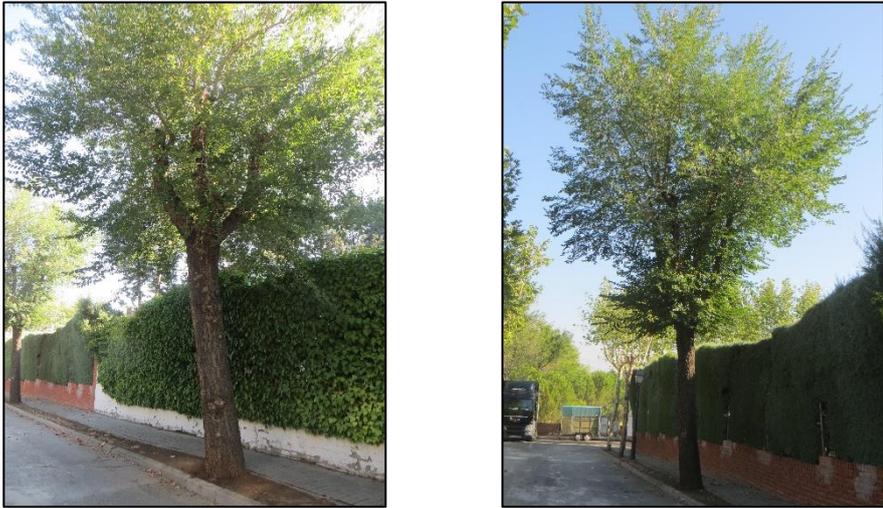
FICHA N° 56. Código EAH-56	
Referencia catastral	3659103VK3735N0001RM
Coordenadas UTM (x, y)	433512, 4475721
Especie	<i>Ulmus pumila</i>
Número ejemplares	7
Dimensiones	Altura (m) 5 m
	Diámetro en la base (cm) 48 cm
Edad estimada	35 años
Descripción general y estado fitosanitario	Siete ejemplares de olmo, con tronco y copa bien diferenciado. En buen estado fitosanitario. Tienen un valor ornamental medio.
Fotografía

Ubicación en Plan Parcial	Vial.
Diagnos	Tala
Observaciones	En cumplimiento del reglamento ITC LAT07- Líneas Aéreas del RD 223/2008 se talará por seguridad debido a las afecciones del tendido eléctrico.

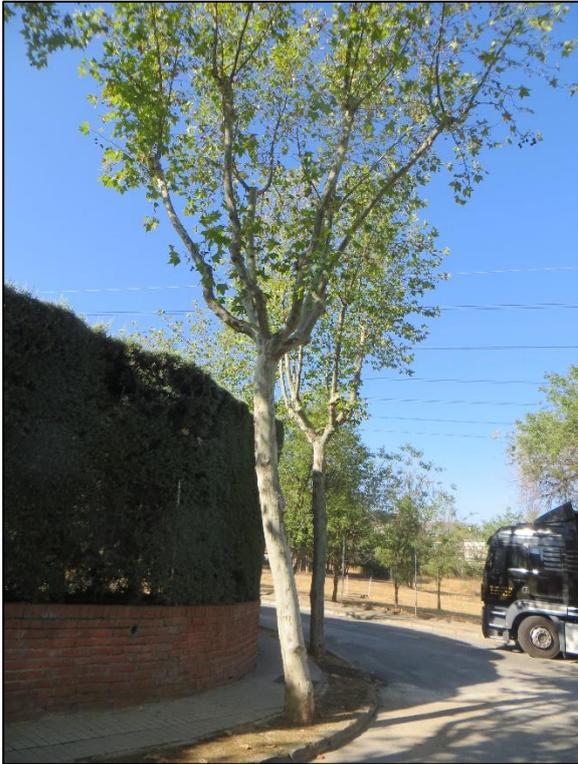
FICHA N° 58. Código EAH-58	
Referencia catastral	3659103VK3735N0001RM
Coordenadas UTM (x, y)	433512, 4475825
Especie	<i>Platanus x hispanica</i>
Número ejemplares	1
Dimensiones	Altura (m) 4 m
	Diámetro en la base (cm) 36 cm
Edad estimada	25 años
Descripción general y estado fitosanitario	Forma parte de una alineación de plátanos de sombra en la acera de la calle Alejandro Dumas, a lo largo de un parterre corrido. Los ejemplares están podados mediante poda de formación y mantenimiento. Tiene un valor ornamental medio.
Fotografía

Ubicación en Plan Parcial	Vial.
Diagnóstico	Conservación.
Observaciones	Se espera que la actuación definitiva respete la acera actual y por tanto, la alineación existente.

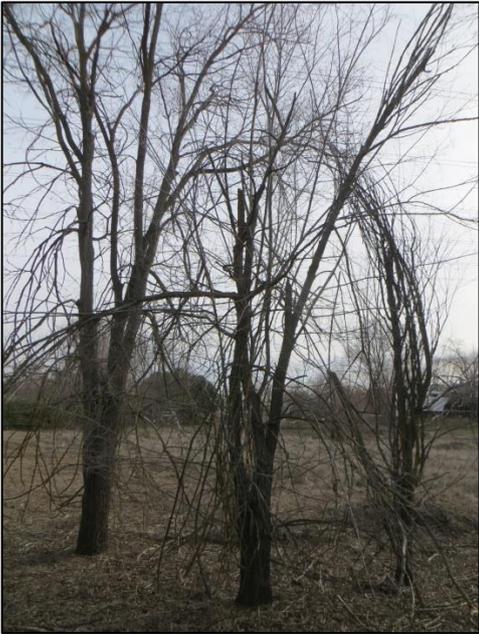
FICHA N° 59. Código EAH-59		
Referencia catastral	3659103VK3735N0001DM	
Coordenadas UTM (x, y)	433438, 4475849	
Especie	<i>Ulmus pumila</i>	
Número ejemplares	1	
Dimensiones	Altura (m)	5 m (el mayor)
	Diámetro en la base (cm)	37,7 cm (el mayor)
Edad estimada	25 años	
Descripción general y estado fitosanitario	Se trata de un ejemplar separados unos 2 m aproximadamente, con un solo tronco principal, pero con ramificación enmarañada desde la base y múltiples ramas rotas. El aspecto es muy asilvestrado. Presenta un escaso valor ornamental.	
Fotografía

Ubicación en Plan Parcial	Residencial colectivo	
Diagnóstico	Tala.	
Observaciones	En cumplimiento del reglamento ITC LAT07- Líneas Aéreas del RD 223/2008 se talará por seguridad debido a las afecciones del tendido eléctrico.

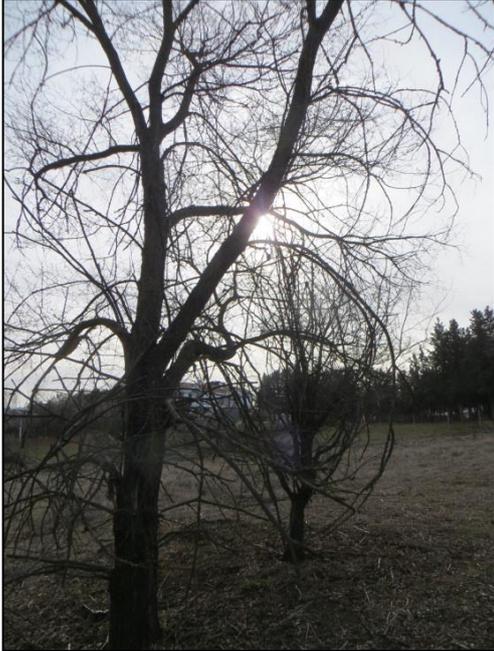
FICHA N° 60. Código EAH-60	
Referencia catastral	3659103VK3735N0001DM
Coordenadas UTM (x, y)	433441, 4475842
Especie	<i>Ulmus pumila</i>
Número ejemplares	1
Dimensiones	Altura (m) 2 m
	Diámetro en la base (cm) 21,9 cm
Edad estimada	30 años
Descripción general y estado fitosanitario	Se trata de un ejemplar separados unos 2 m aproximadamente, que forman una sola mancha de vegetación. Presentan un solo tronco principal, pero con ramificación enmarañada desde la base y múltiples ramas rotas. El aspecto es muy asilvestrado. Presenta un escaso valor ornamental.
Fotografía

Ubicación en Plan Parcial	Residencial colectivo
Diagnos	Tala.
Observaciones	En cumplimiento del reglamento ITC LAT07- Líneas Aéreas del RD 223/2008 se talará por seguridad debido a las afecciones del tendido eléctrico.

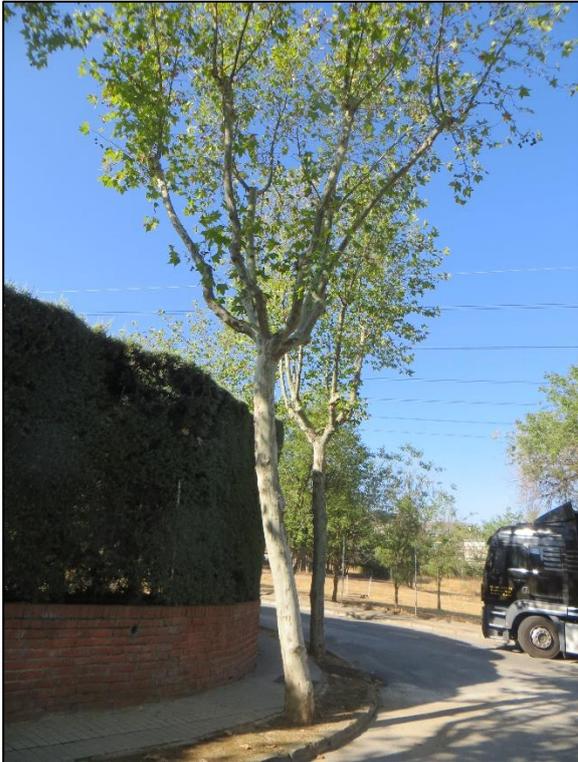
FICHA N° 62. Código EAH-62		
Referencia catastral	3659103VK3735N0001RM	
Coordenadas UTM (x, y)	433512, 4475825	
Especie	<i>Platanus x hispanica</i>	
Número ejemplares	2	
Dimensiones	Altura (m)	4 m
	Diámetro en la base (cm)	36 cm
Edad estimada	25 años	
Descripción general y estado fitosanitario	Alineación de plátanos de sombra en la acera de la calle Alejandro Dumas, a lo largo de un parterre corrido. Los ejemplares están podados mediante poda de formación y mantenimiento. Tiene un valor ornamental medio.	
Fotografía

Ubicación en Plan Parcial	Vial.	
Diagnóstico	Tala.	
Observaciones	En cumplimiento del reglamento ITC LAT07- Líneas Aéreas del RD 223/2008 se talará por seguridad debido a las afecciones del tendido eléctrico.
